# TVRZ (ČP. 15) V BYLANECH

## STAVEBNĚ HISTORICKÝ PRŮZKUM

Ing. arch. Václav Hájek

23. ledna 2013

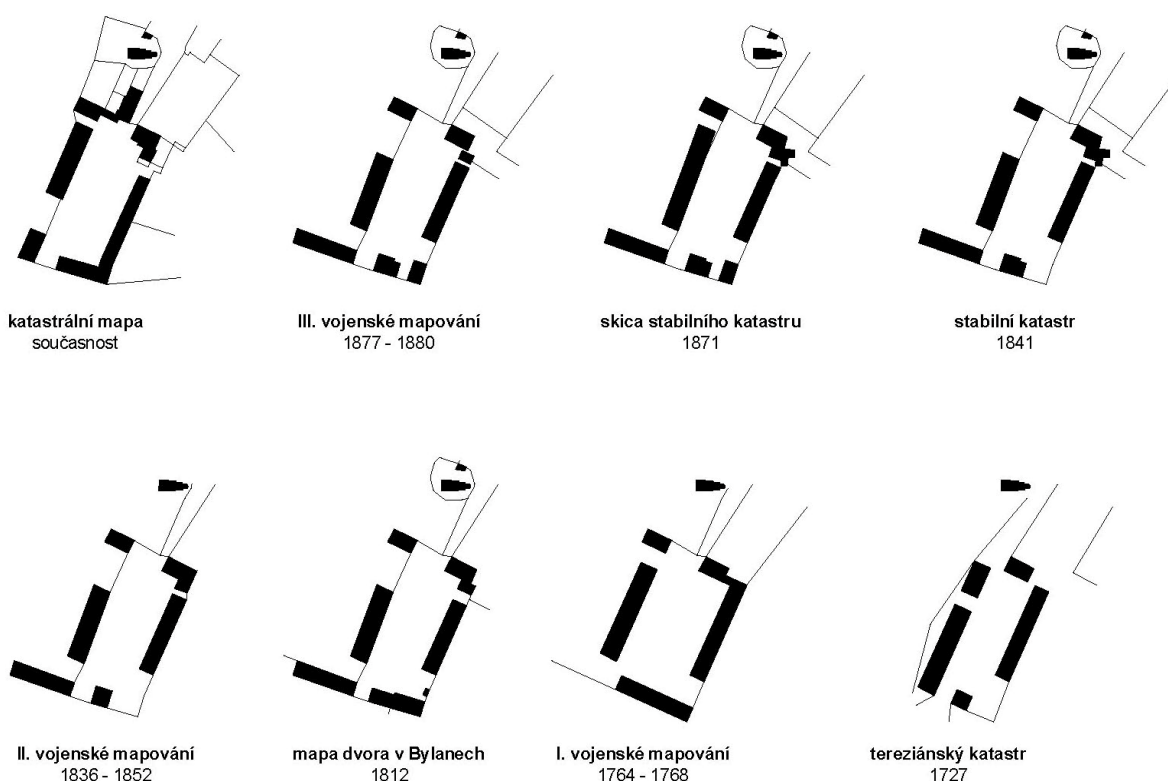
▲ Schéma vývoje hospodářského dvora podle dochovaných historických map. Mapa tereziánského katastru zachycuje nejspíše ještě pozdně renesanční dvůr. Na mapě I. vojenského mapování je již znázorněn dvůr po barokní přestavbě.

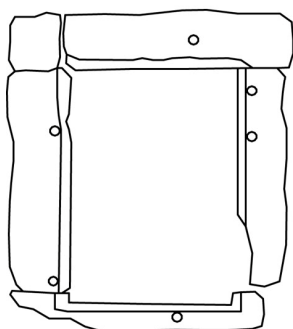
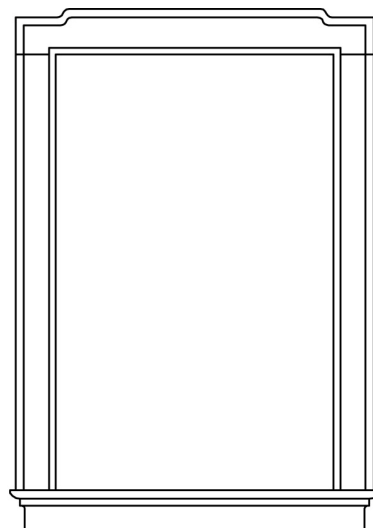
▲ Detaily okenních ostění budovy na západním průčelí severního křídla. Vlevo renesanční kamenné ostění z poloviny 16. století, vpravo vrcholně barokní ostění z 1. poloviny 18. století.

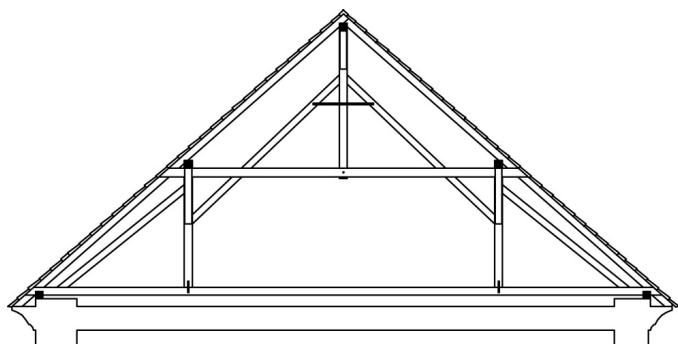
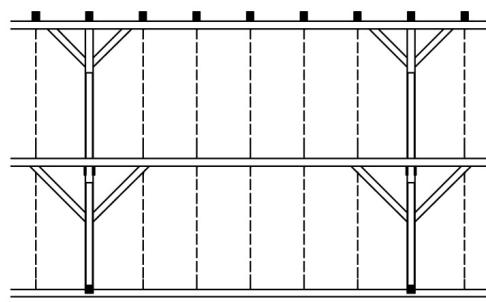
▲ Schéma vazby mladšího krovu severního křídla datovatelného do 20. let 20. století.

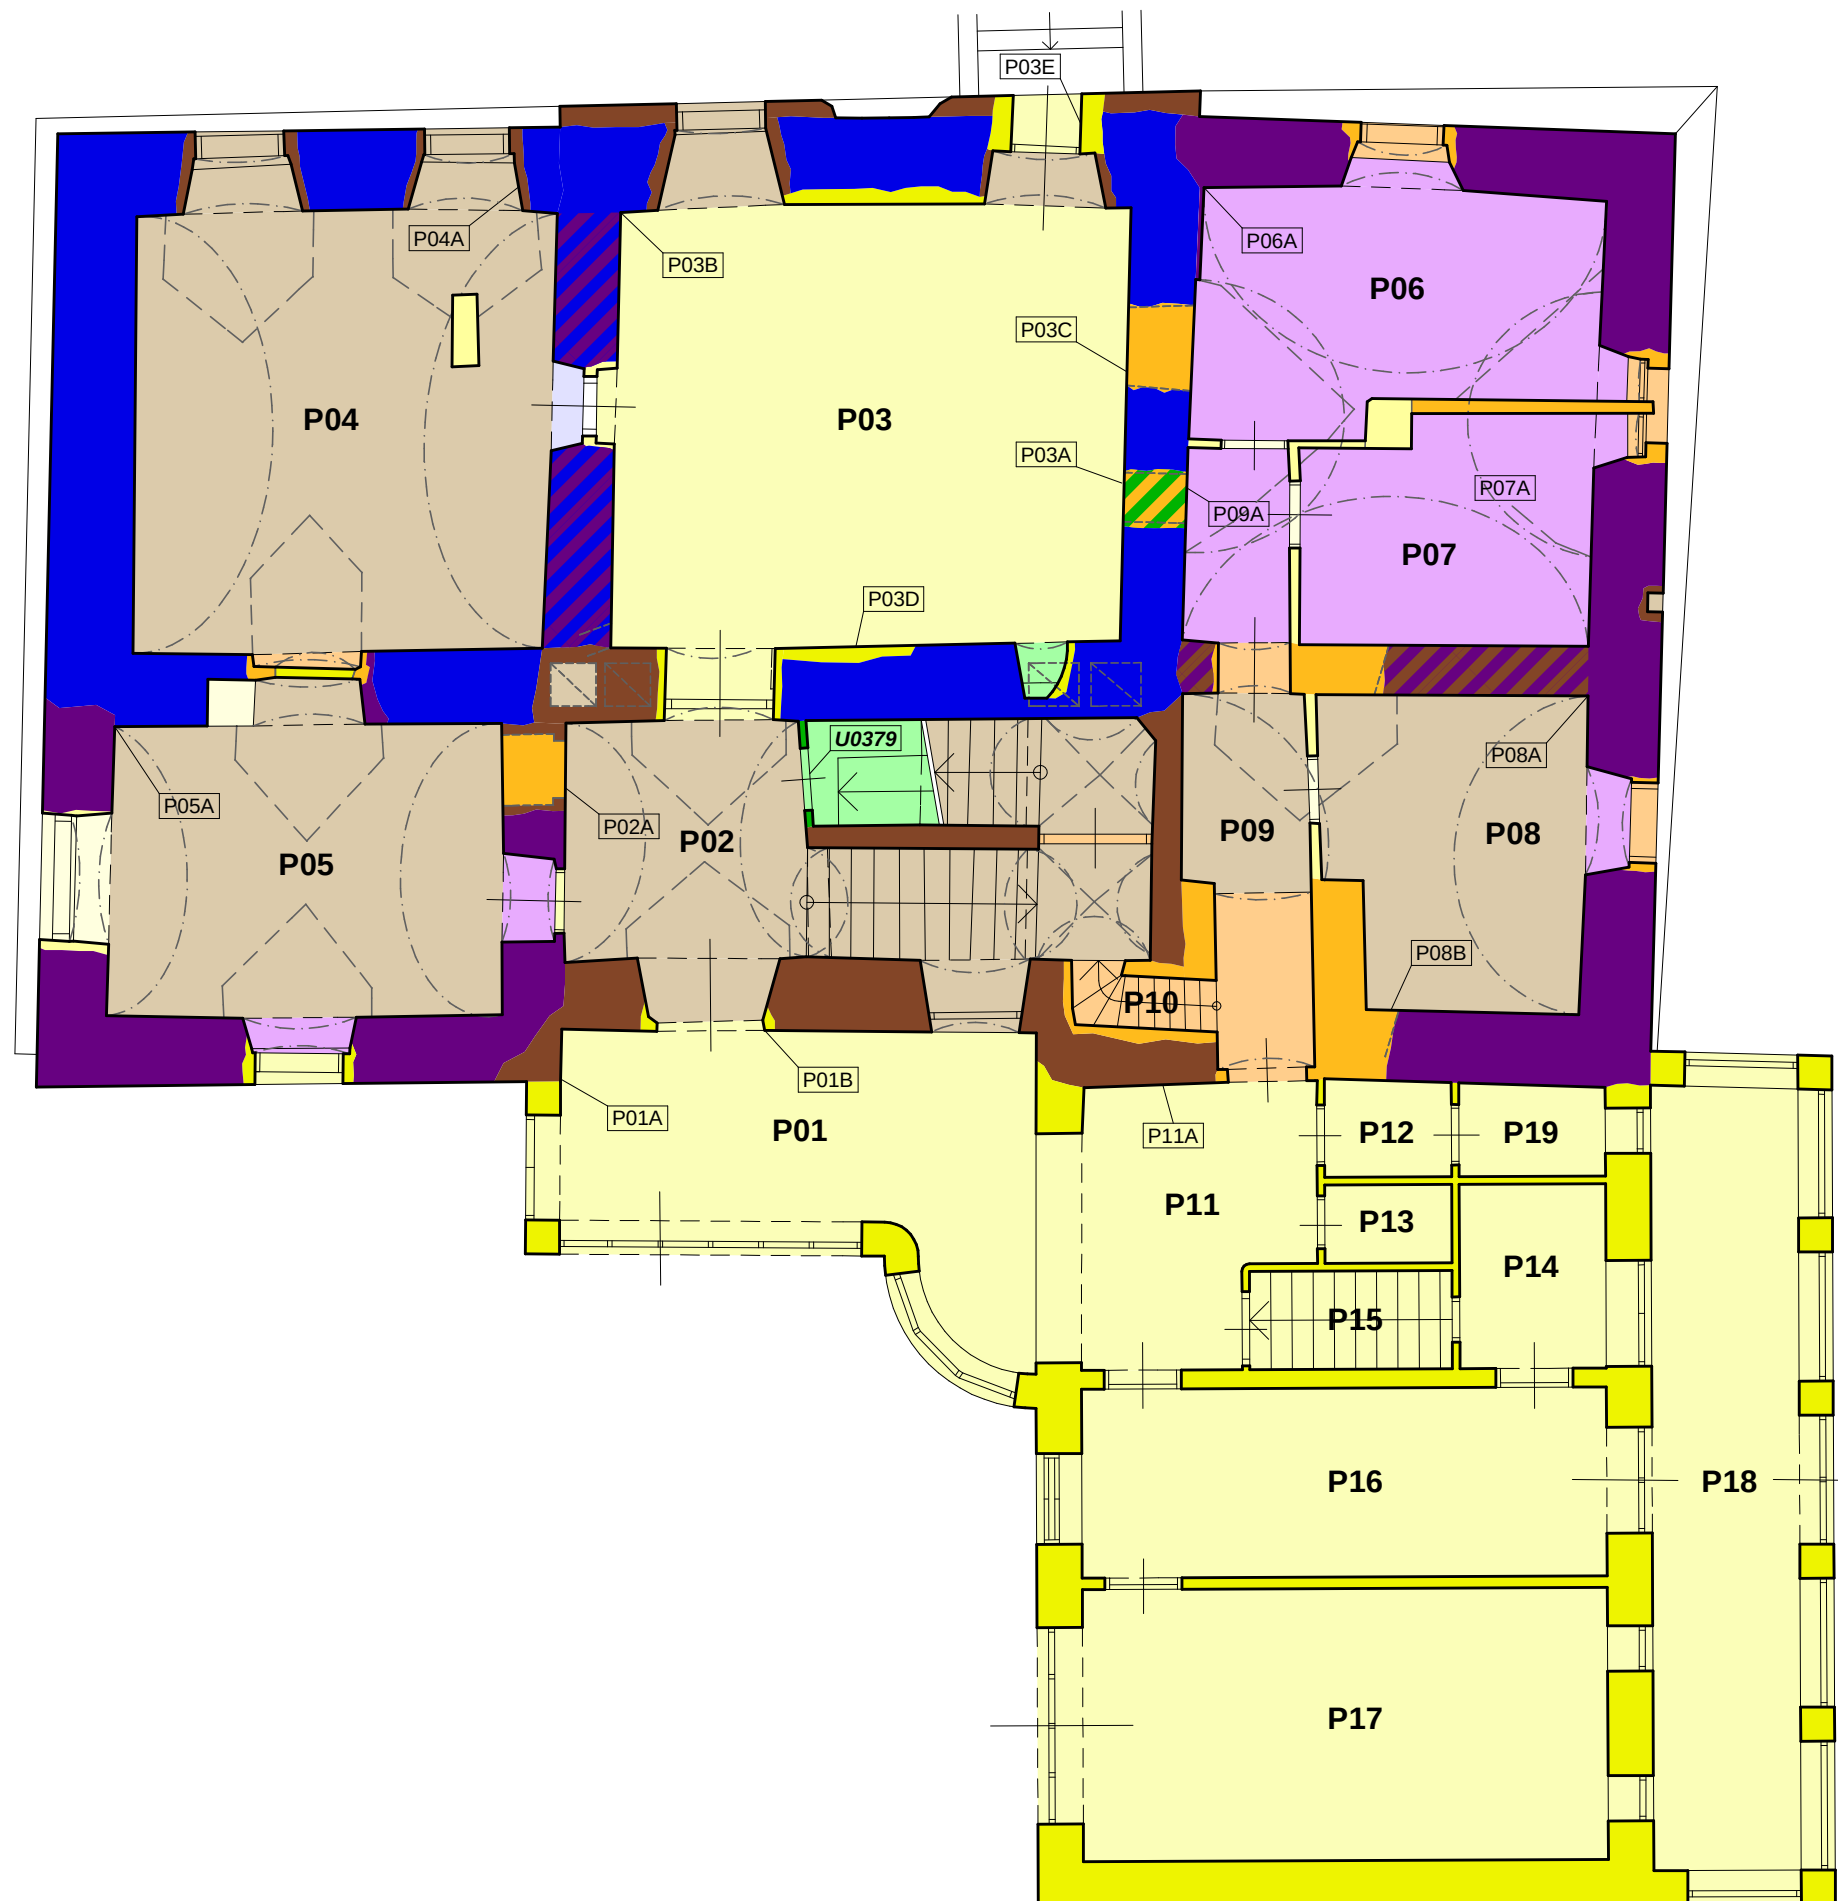
**PŮDORYS PŘÍZEMÍ M 1:100**

Hypotetické konstrukce značeny šrafovaně.

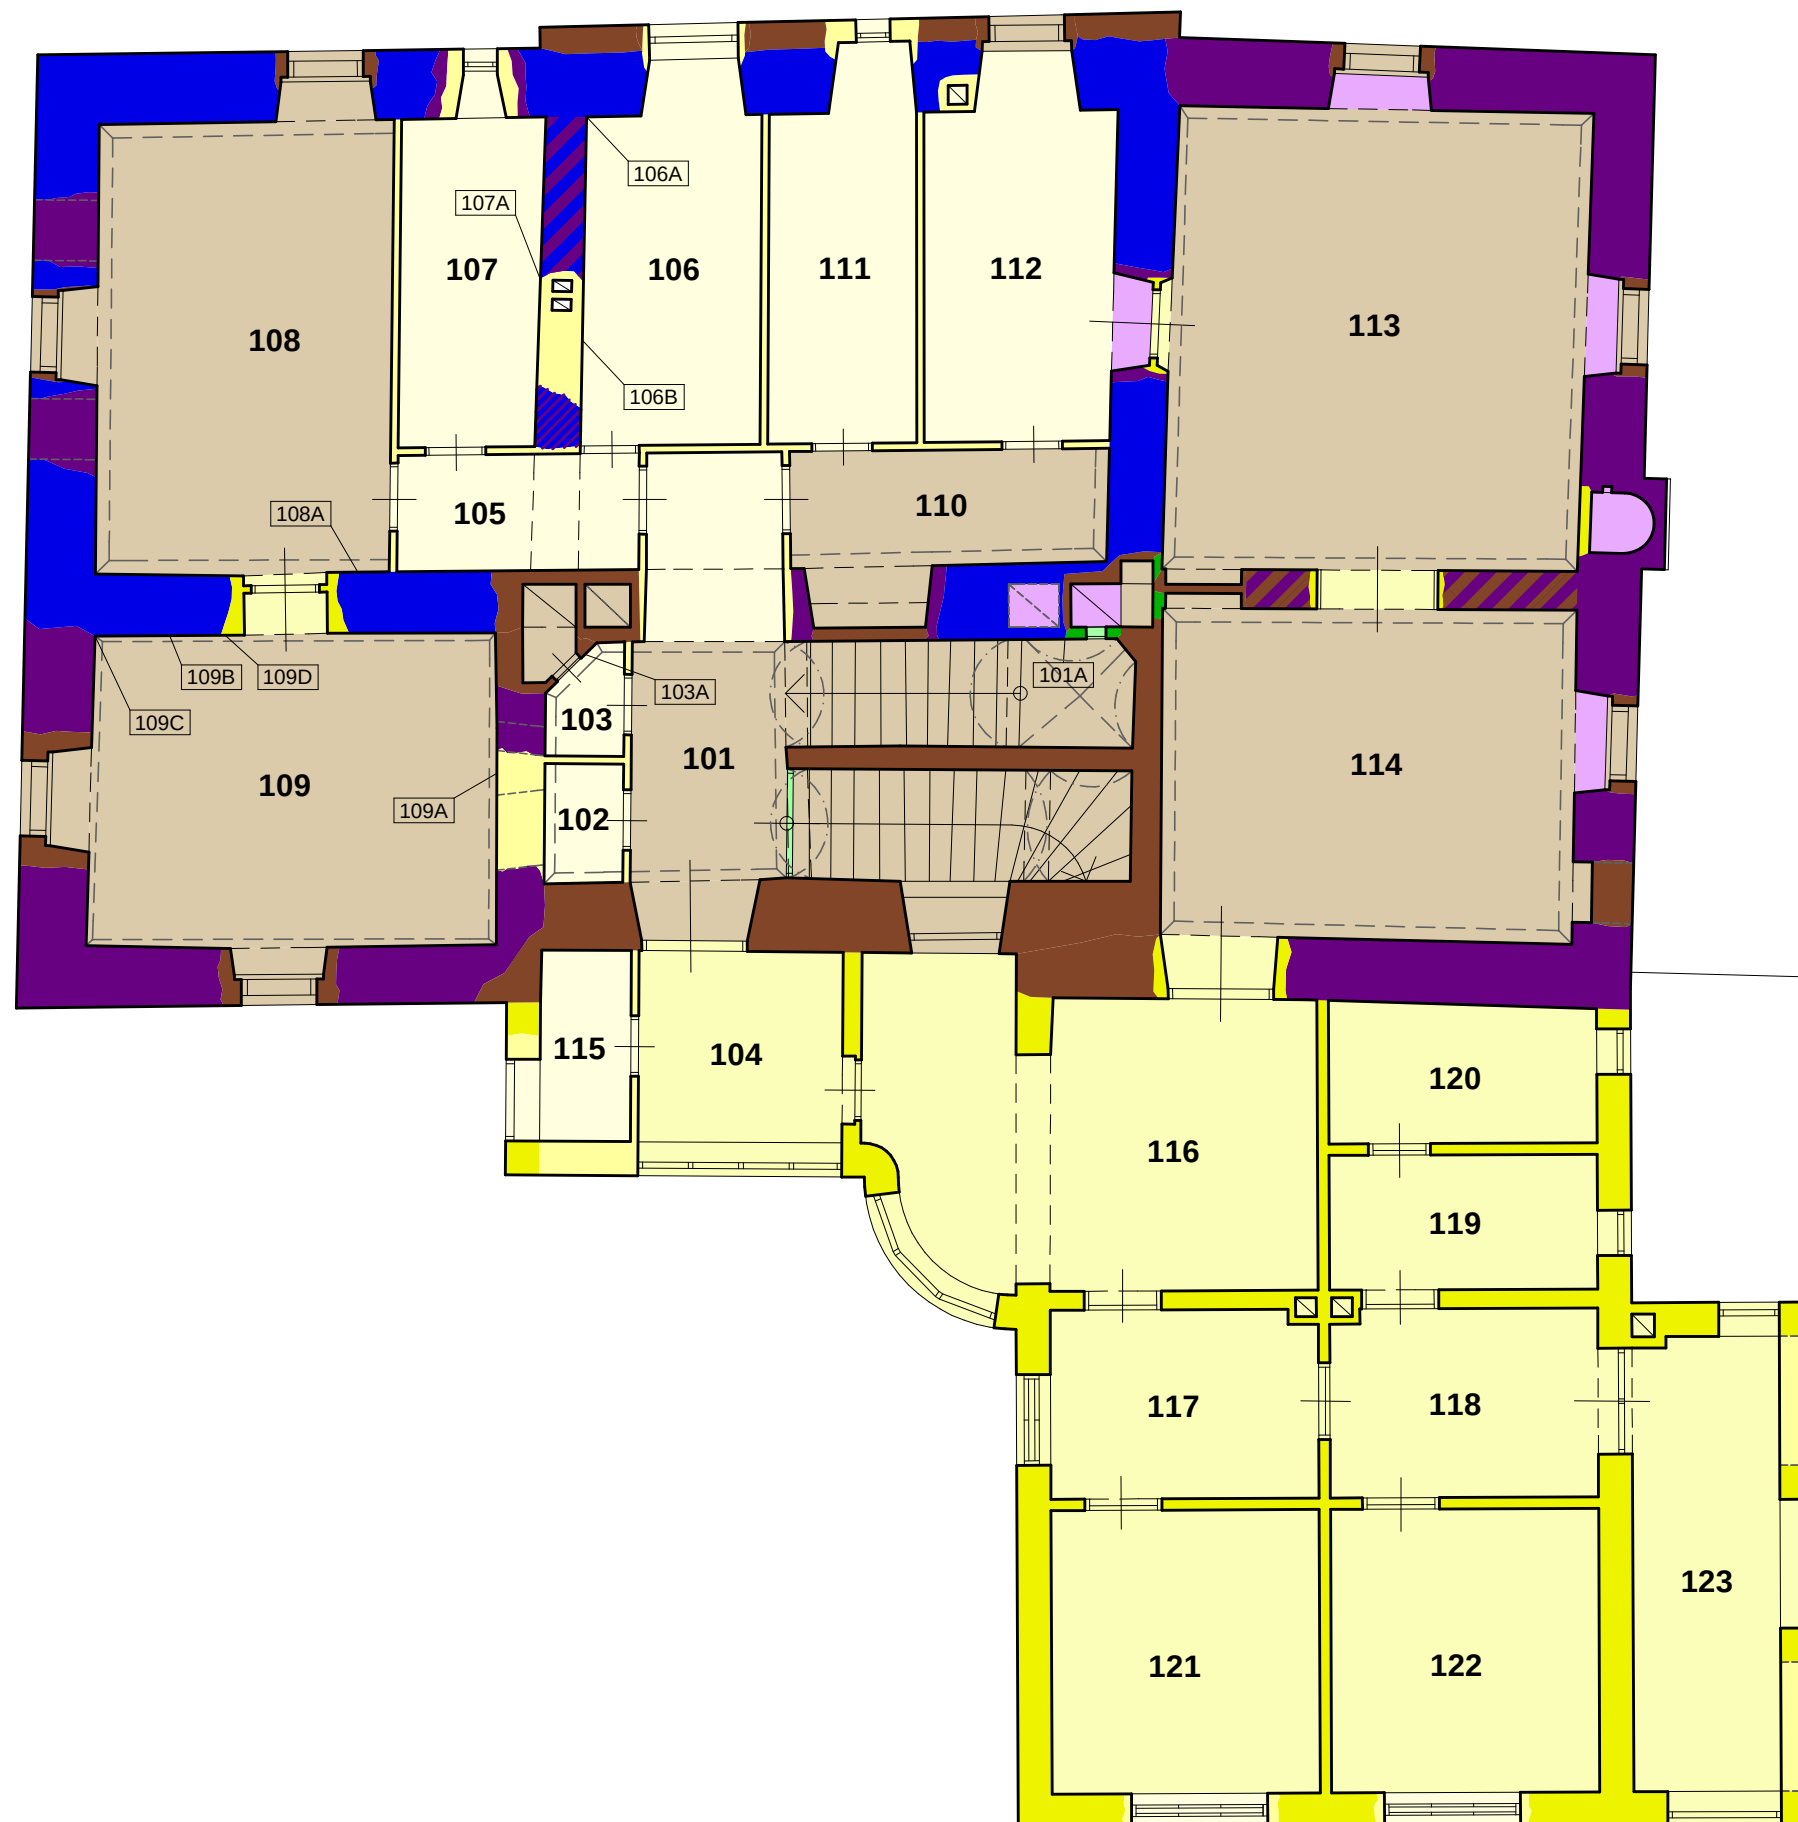
**PŪDORYS 1. PATRA M 1:100**

Hypotetické konstrukce značeny šrafovaně.

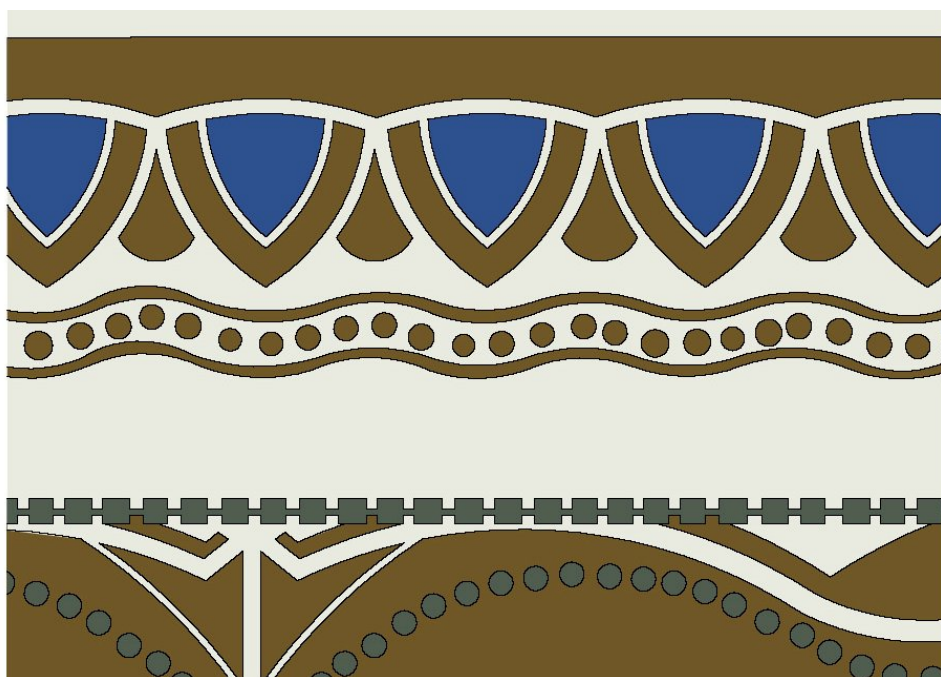
▲ Detail barevné šablonové výmalby z 2. poloviny 19. století na stěnách místnosti P08

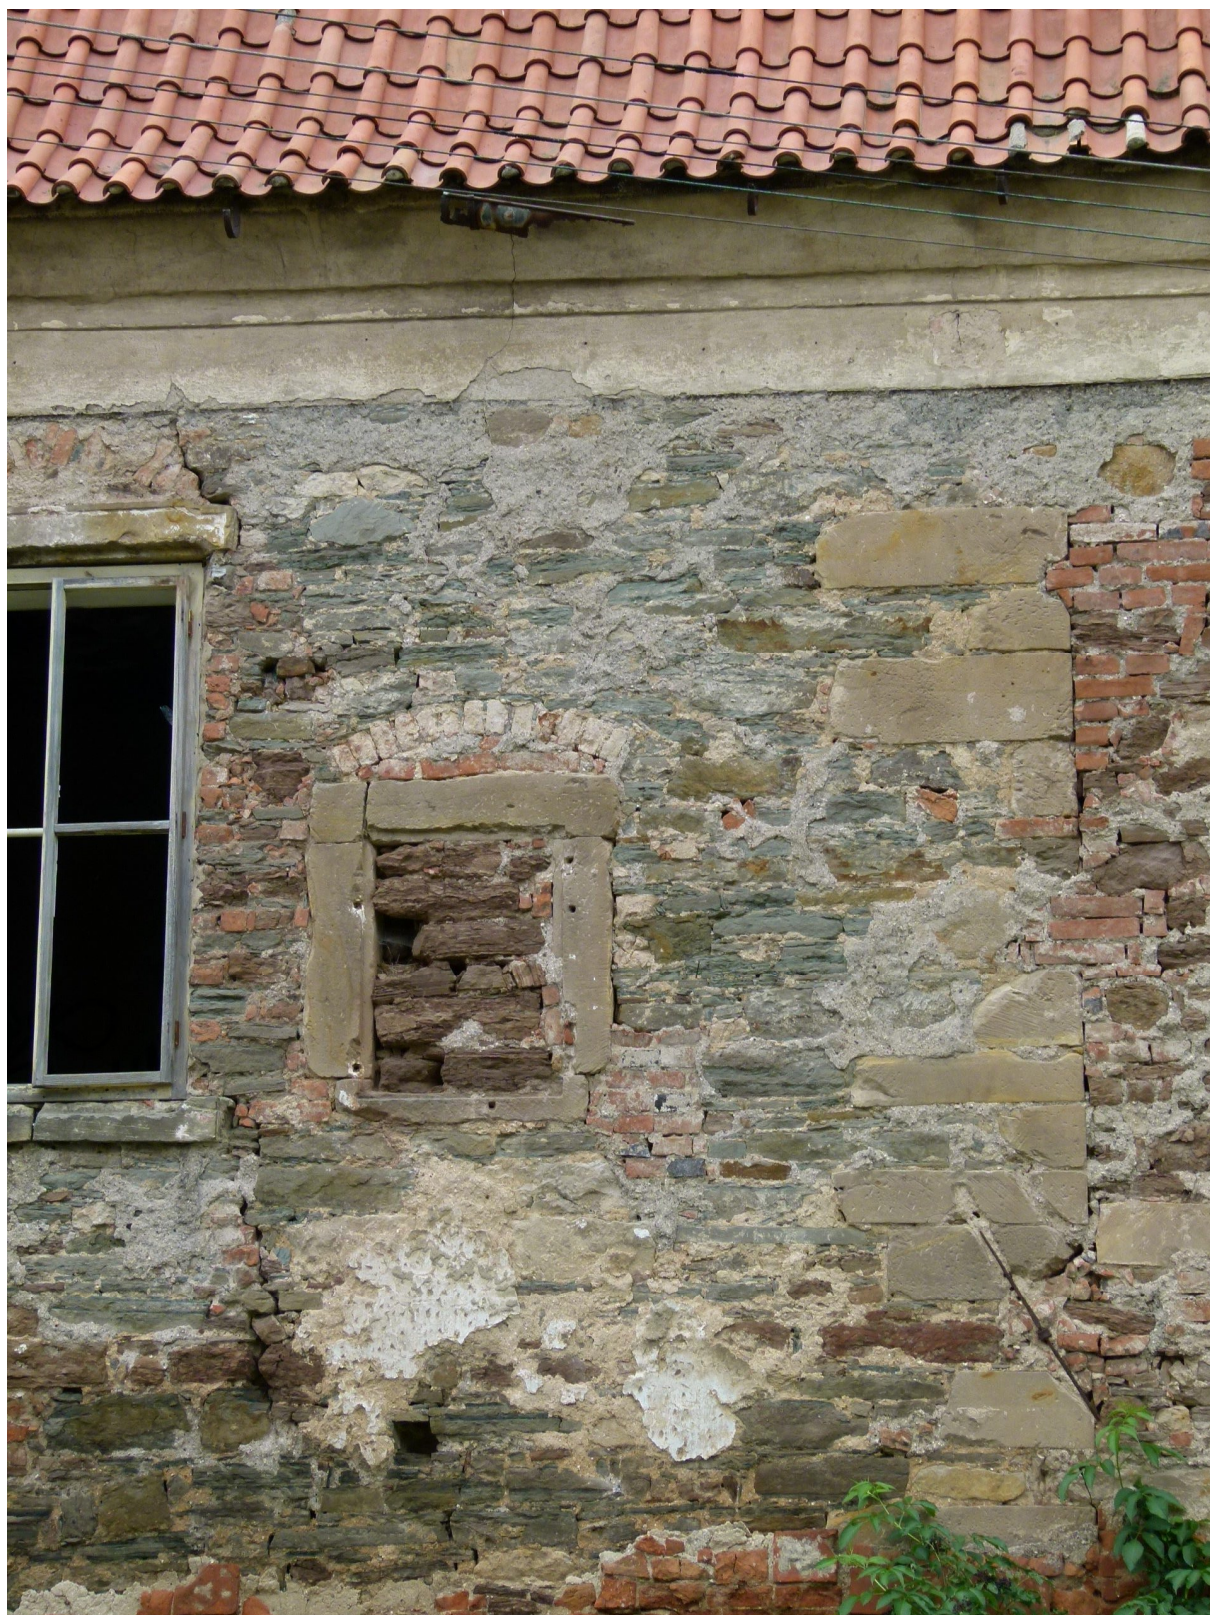
▲ Detail západní fasády severního křídla se zazděnými raně renesančními okny a vysokými vrcholně barokními okny s kamenným parapetem a nadpražím, vpravo nárožní armatura staršího jádra a dále pozdně renesanční přístavba jižního traktu provedená z odlišného lomového kamene, nahoře jednotící profilovaná římsa pravděpodobně vrcholně barokního stáří, dole pozůstatky pekované bílené omítky.

Jak již bylo výše uvedeno, tak je severozápadní nároží zpevněno pískovcovými kvádry. Armovací kvádry jsou patrné rovněž uprostřed fasády a naznačují tak, že jižní část budovy byla přistavěna až později. Západní průčelí se dnes otevírá v patře dvěma vysokými symetricky umístěnými okny stylově shodnými s okny v patře severní fasády, která lze datovat do 1. poloviny 18. století. Podle části přerušného záklenku u jižního okna lze soudit, že stávajícím otvorům předcházely starší okna jiného rozměru. V přízemí se pak nachází novodobé trojdílné okno. Menší zazděné okno v patře je lemováno raně renesančním kamenným ostěním s jednoduchým ústupkem bez okosu. Podle dochovaných stop bylo opatřeno okenicemi. Souměrně vůči ose vysokého mladšího okna bylo umístěno další raně renesanční okno, po kterém se dochovala jen parapetní část ostění. Spodní část fasády je opatřena eskarpovitou přizdívkou, která je v severním úseku kamenná a na jihu vyzděná z cihel. Omítka je téměř v celém rozsahu fasády opadaná. Zachovala se pouze na jednoduché korunní konkávně prohnuté římsě.

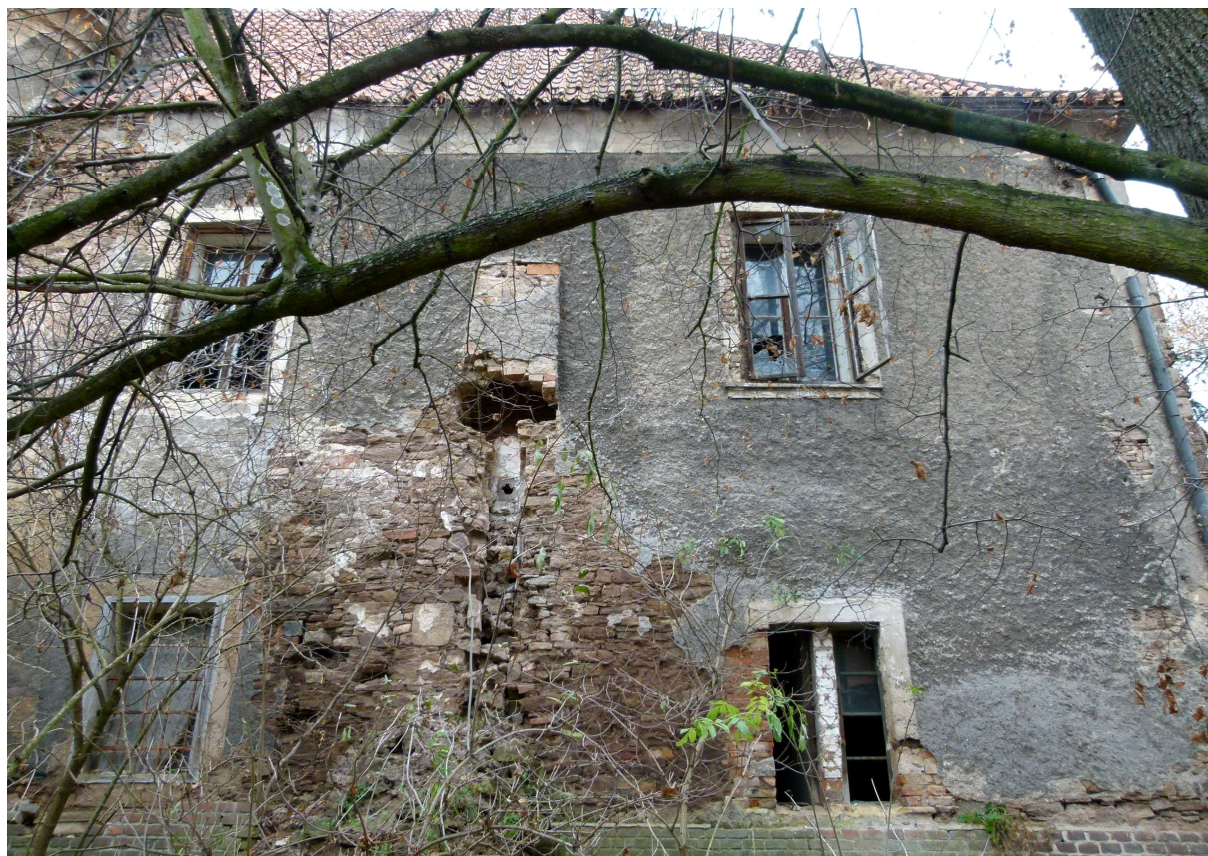
▲ Pohled na východní fasádu s arkýřovým záchodem a torzem záchodové šachty.

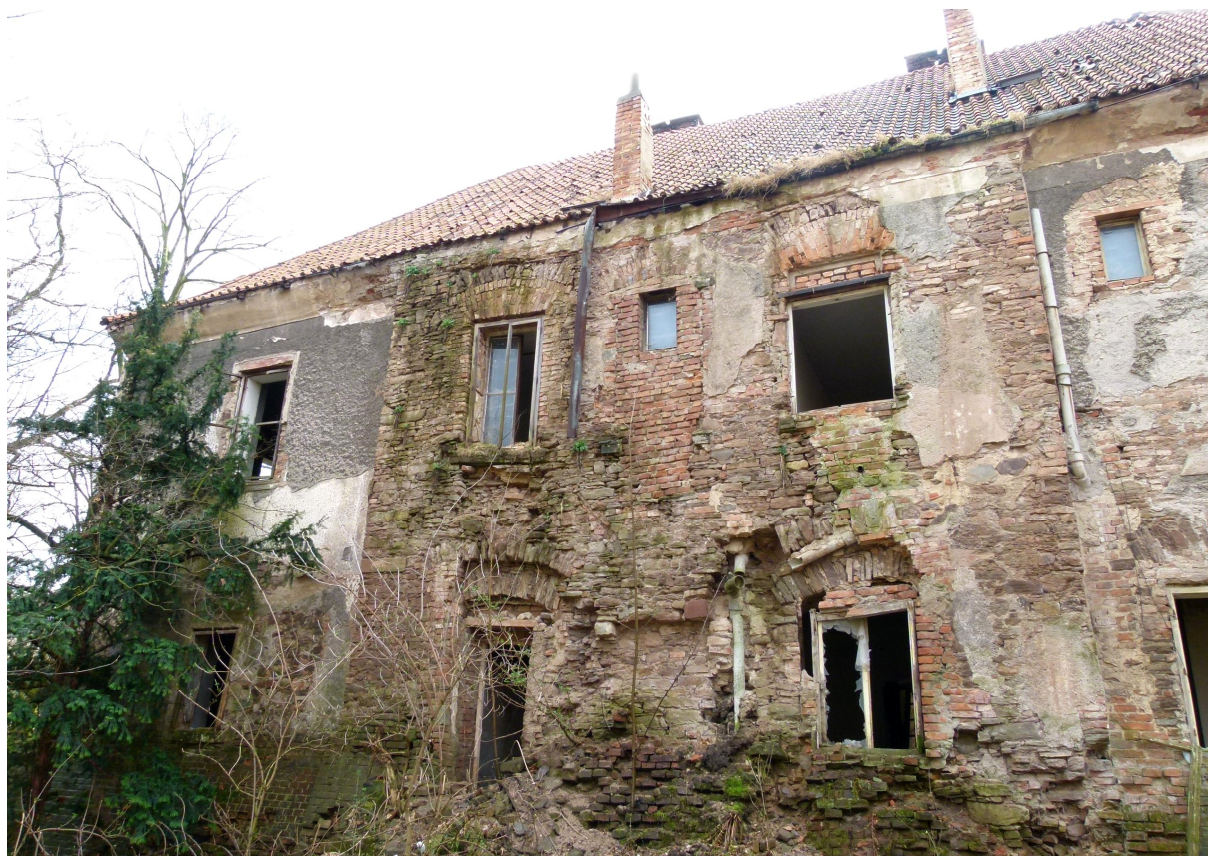
▲ Pohled na severní fasádu akcentovanou osovým rizalitem.

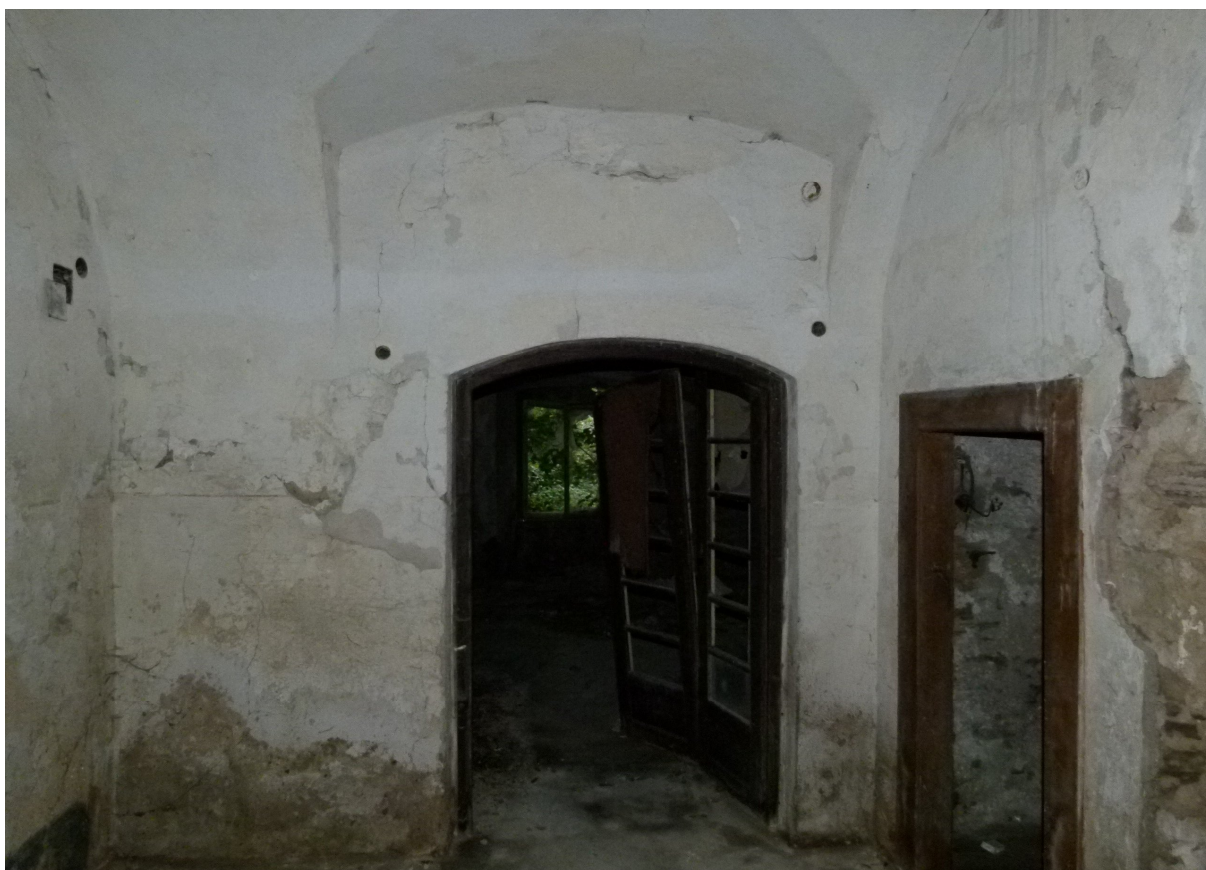
▲ Síň P02 zaklenutá stlačenou valenou klenbou s pětibokými výsečemi.

Jižní stěna síně (P02) je vůči lici fasády zhruba o půl metru zapuštěna. Prostor je sklenut valenou klenbou s pětibokými výsečemi nad průchody do sousedních místností. Stěny a klenba jsou hladce omítnuty a nabíleny. Podlaha síně je betonová. Dveřní špalety v jižní i západní stěně jsou šikmé se segmentovým záklenkem. Dveře v obou případech chybí. Západní průchod je opatřen ocelovými zárubněmi. Vedle dveří se pod opadanou omítkou rýsuje zazděný otvor pro přístup k obsluze bývalých nepřímě vytápěných kamen v místnosti P05, který je lemovaný jednoduchým lištovým ostěním. Z návaznosti na zdivo je patrné, že byl do zdi osazen až dodatečně. Zazděný je cihlami klasického formátu. Dveřní nika v severní zdi má jen nepatrně rozevřenou špaletu se segmentovým záklenkem, který je přezdívaný. Jsou do ní osazeny dřevěné dvoukřídlé dveře s tabulkovým členěním v dřevěné zárubni z 1. poloviny 20. století. Východním směrem je průchod na zřícené schodiště do sklepa orámovaný dřevěnou obložkovou zárubní, která překrývá starší trámkovou zárubeň. Osazen je barokními zdobenými dveřmi s plochým klíčovým štítkem a obdélným držadlem. Dveřní křídlo však bylo patrně v 1. polovině 20. století na obou stranách překryto dnes již částečně oloupanou dýhou. Původně byl prostor pod schodištěm oddělen od síně pouze klenutým záklenkem, ale v první polovině 19. století byl přestavěn. Vedle se nachází nástupní rameno dvouramenného schodiště do patra se segmentovým překladem. Z mezipodesty lze dveřmi projít na jednoramenné schodiště, které vede do východní části dispozice přízemí.

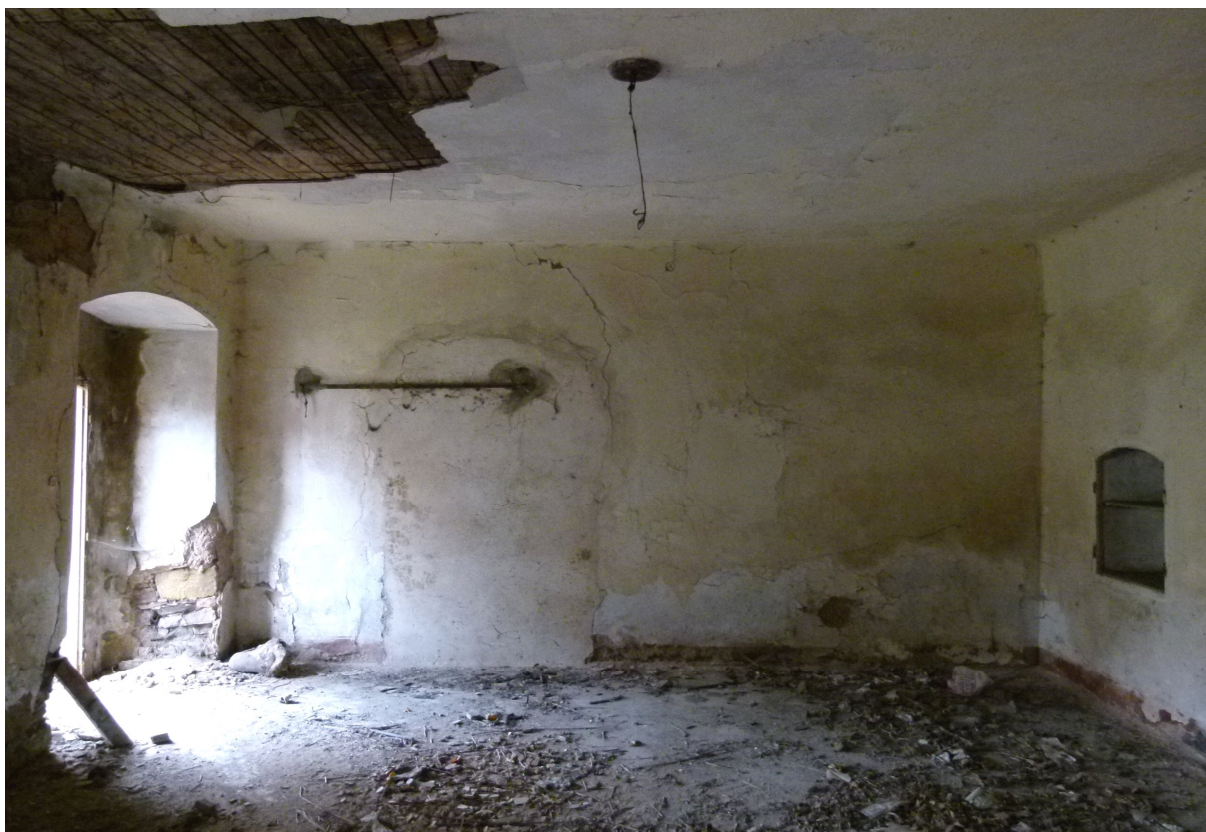
▲ Plochostropá místnost P03 se zazděným průchodem a otvorem pro odvod kouře z kamen. Vpravo v prostoru bývalé černé kuchyně nika, která je pozůstatkem otvoru do pece.

Severně od síně se nachází větší plochostropá místnost (P03). Konstrukce stropu je dřevěná trámová s hladkou bílou omítkovou vrstvou nahozenou na hrubý prkenný podhled. U severní fasády se strop bortí. Stěny místnosti jsou bez výraznějšího fabionu a jsou opatřeny hladkou omítkou s krémovým nátěrem, pod kterým se rýsují starší bílá souvrství. Západní stěna je provázaná se severní obvodovou zdí. Vnitřní líc střední části severní i jižní stěny je opatřen cihelnou vyzdívkou. Pravděpodobně byl prostor v těchto místech původně předělen příčkou, která byla později odbourána. Podlahu tvoří terrazzo. Do místnosti se vstupuje ze síně dveřním otvorem se segmentovým záklenkem. Místnost osvětlují dva otvory v severní zdi se šikmými špaletami, segmentovým záklenkem a ustoupeným parapetem. V levém okenním otvoru je novodobá výplň. Pravý otvor byl v mladší době zúžen a upraven na dveře, které vedly do zahrady. V záklenku jsou patrné tři různé stavební fáze. Starší renesanční otvor byl v 18. století upraven na okno lemované barokní omítkou a nakonec byl na začátku 20. století vybourán parapet a nika opatřena dveřmi. Nyní je průchod osazen ocelovou zárubní. Ve východní stěně je zřetelný cihlami zazděný dveřní otvor se segmentovým záklenkem. Vpravo do tohoto otvoru je patrný ještě další drobný zazděný otvor rovněž se segmentovým záklenkem. Stopy zazdívky tohoto otvoru byly odhaleny i v sousední místnosti P09. Pravděpodobně se jedná o pozůstatek otvoru do kamen. Zdivo pod mladší omítkou jižně od tohoto otvoru je značně očázené, což nasvědčuje, že se tu mohla dříve nacházet černá kuchyně. V jižní stěně se nachází konchovitá nika nepravidelného půdorysu, která je doplněná o polici a dřevěný rám pro dvoukřídlá dvířka. V jihozápadním rohu místnosti je vedle dveří otvor do komína pro připojení kamen.

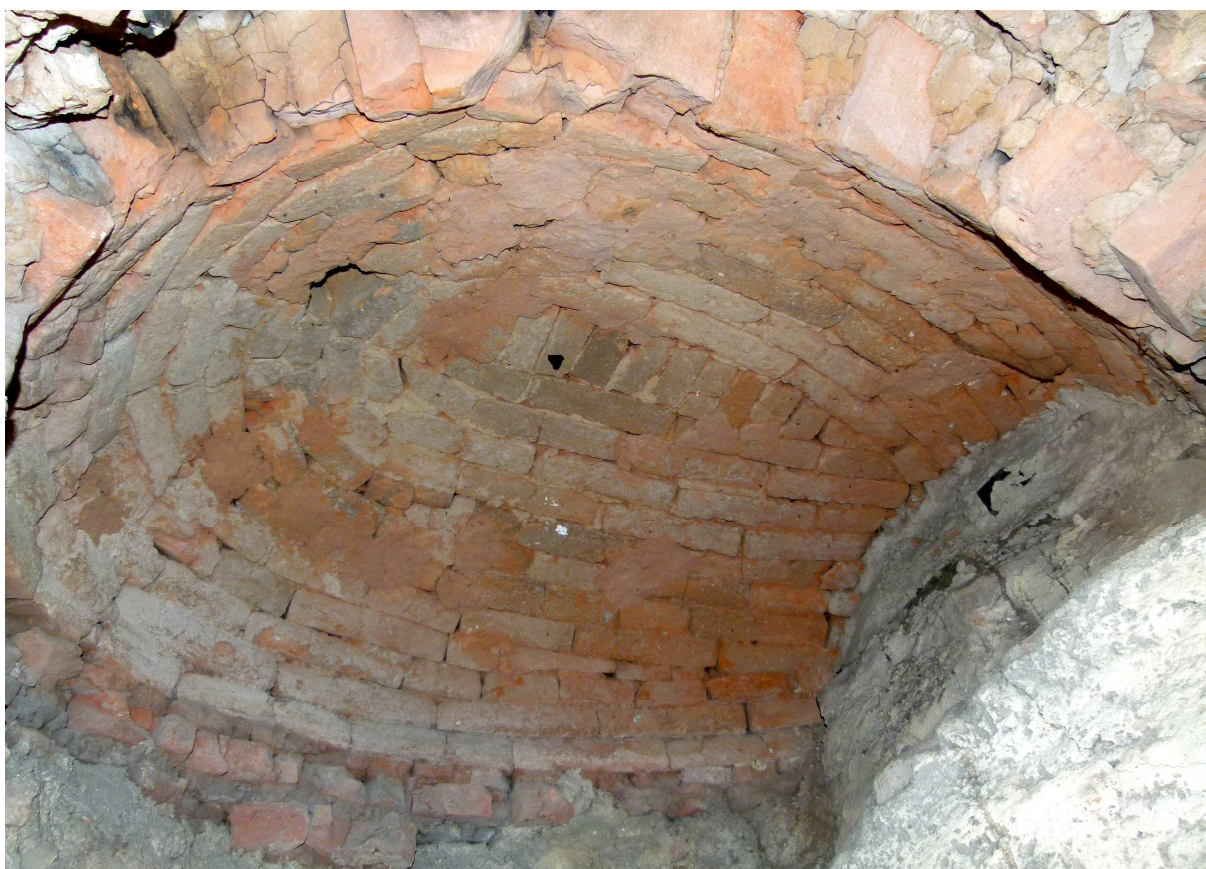
▲ Klasicistní pec vestavěná pod barokní schodišťovou podestu.

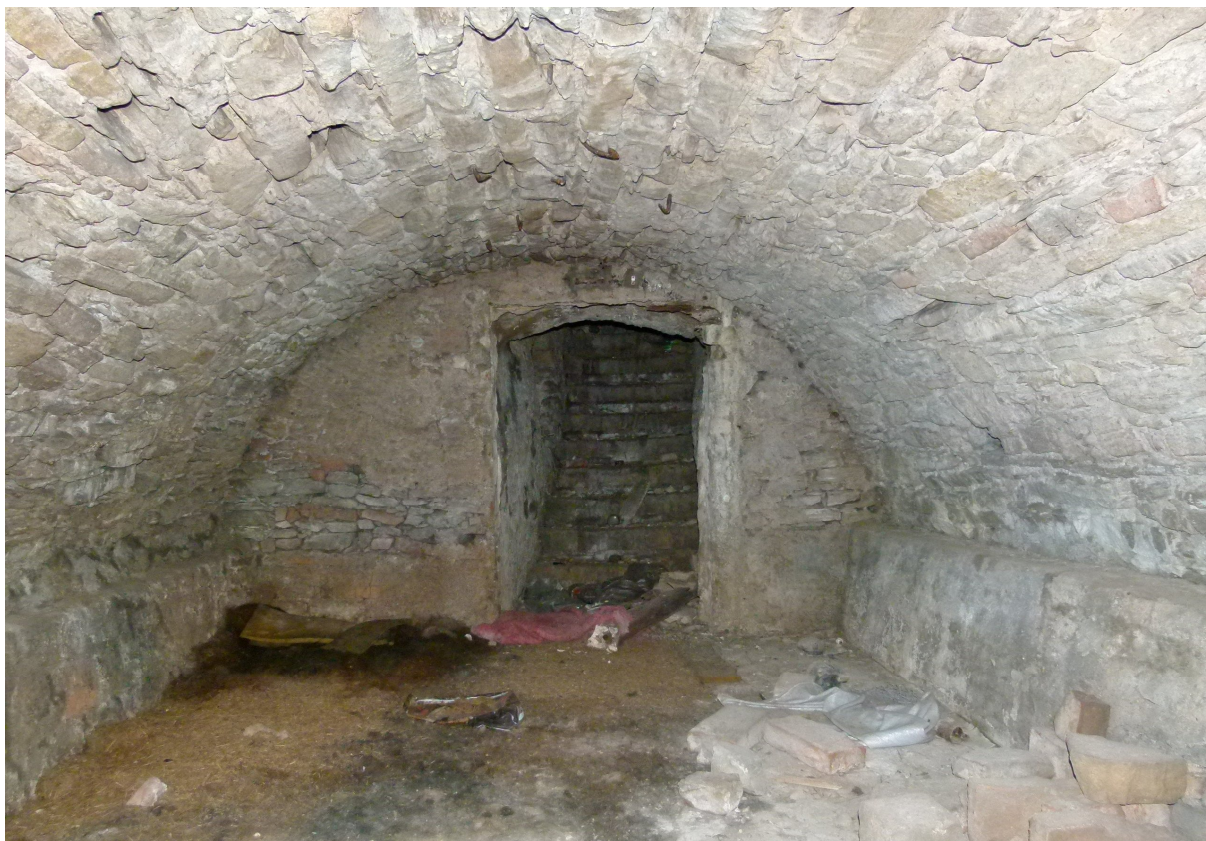
▲ Valeně klenutý sklep S05 neznámého stáří.

Toto dlouhé schodiště, které klesá dolů z místnosti S04, zpřístupňuje velký obdélný sklep (S 05). Schodiště je zaklenuto stlačenou klesající valenou klenbou. Schodišťové stupně jsou cihelné. Poblíž ústí schodiště jsou po obou stranách dvě protilehlé klenuté odkládací niky. Průchod do sklepa byl opatřen trámkovou zárubní, po které se dochovaly otisky v maltě. Samotný sklepní prostor je vůči ose schodiště mírně půdorysně pootočen. Zaklenutý je kamennou valenou klenbou zhruba půlkruhového profilu. Ve východním čele je úzká nika, která je částečně zavalená. Delší strany sklepa sleduje šikmý sokl představený zhruba o 10 cm vůči patě klenby. V ose podlahy je pak podélný odvodňovací kanálek. Stáří sklepu však nelze spolehlivě určit. Lze se pouze domnívat, že pochází z druhé pozdně renesanční, nebo až z vrcholně barokní fáze výstavby.

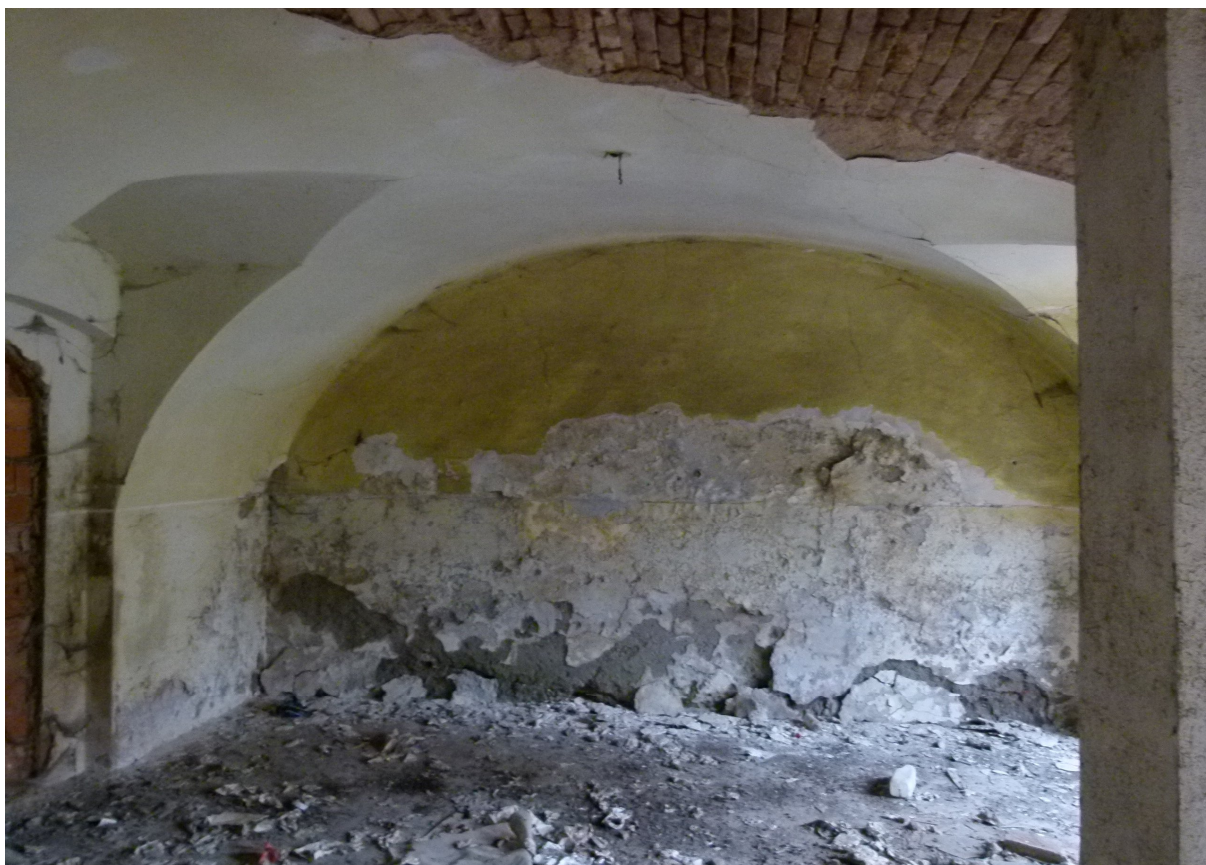
▲ Místnost P04 zaklenutá barokní valenou klenbou s pětibokými výsečemi.

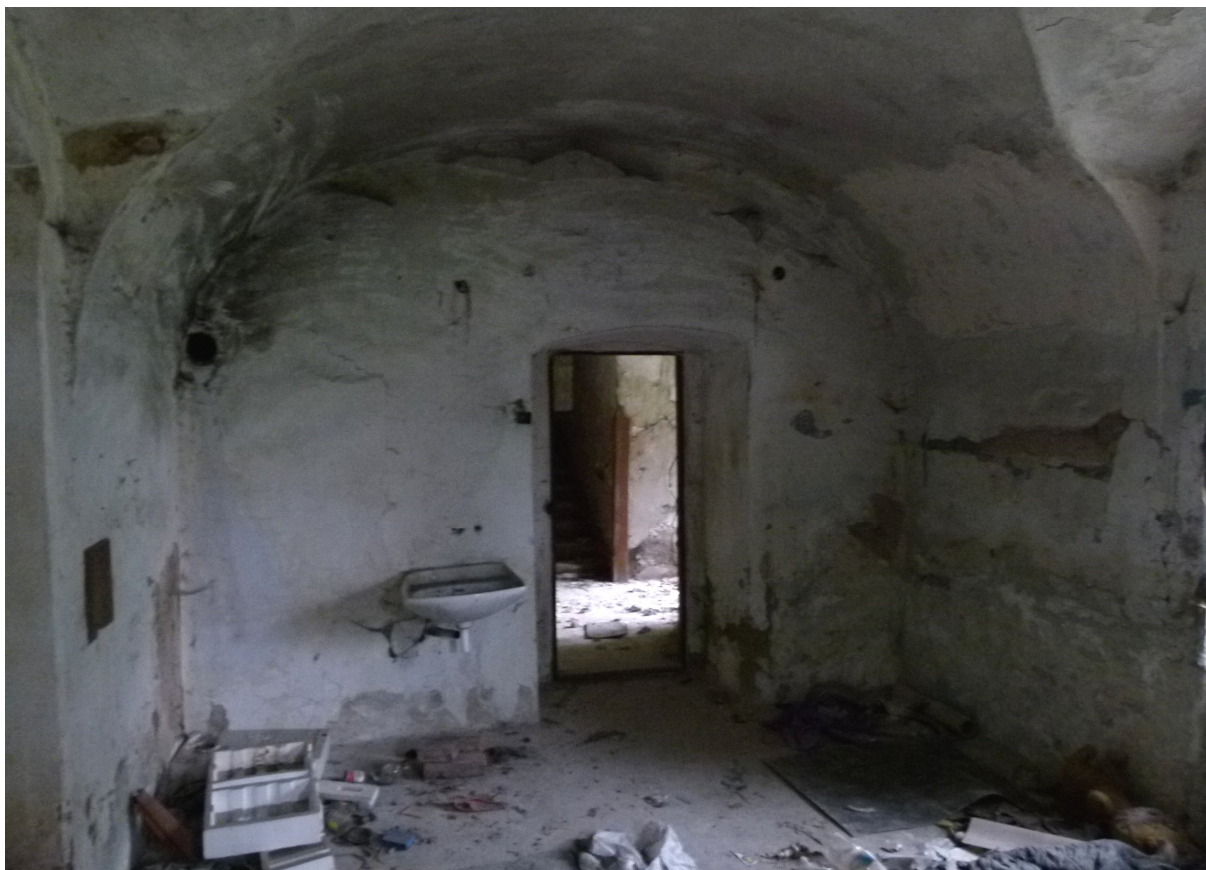
▲ Místnost P05 zaklenutá barokní valenou klenbou.

Stejně jako sousední místnost je i tento prostor (P05) zaklenut cihlovou valenou klenbou stlačeného elipsovitého profilu s pětibokými výsečemi nad okenním a dveřním otvorem. V severní stěně je zazděná dveřní nika s dovnitř rozevřenou špaletou a segmentovým záklenkem. Západní bok špalety je ve spodní partii narušen pravoúhlou ubourávkou, která není omítnuta. Okenní špalety jsou opět standardní nálevkovité se segmentovým záklenkem a ustoupeným parapetem. Otvor v západní stěně je osazen novodobým trojdílným oknem. Na jižní straně je rovněž novodobá okenní výplň s jednoduchým čtyřtabulkovým členěním. V severovýchodním rohu místnosti se nachází otvor pro napojení kamen do komína. Stěny i strop jsou opatřeny hladkou omítkou a nabíleny. Pod bílým nátěrem následuje tmavě modrá a nejnižší zelená válečková výmalba. Podlahu tvoří betonová mazanina.

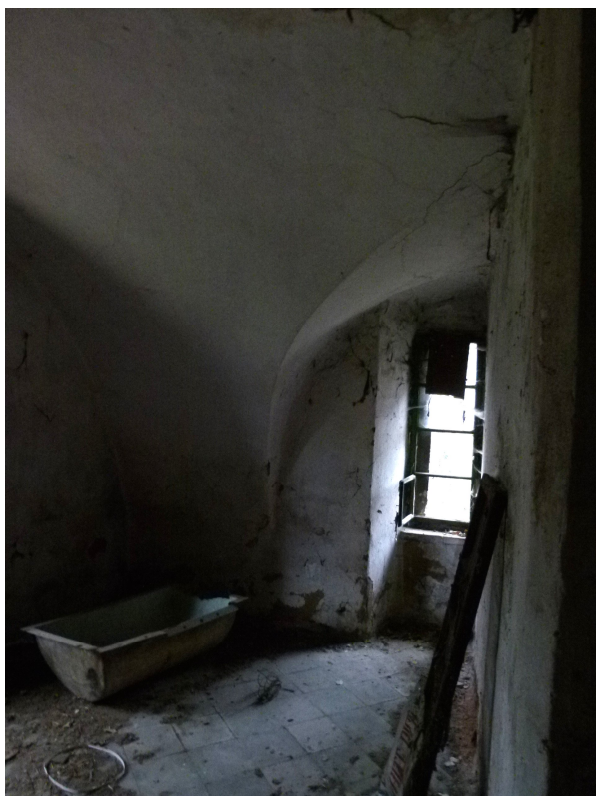
▲ Místnost P06 s renesanční klenbou.

Obdélná místnost v severovýchodní části přízemí (P06) je sklenuta těžkou renesanční valenou klenbou se styčnými výsečemi bez hřebíků a půlkruhovými čelními oblouky. Původně tvořila s místností P07 jeden prostor, než byla rozčleněna mladší cihelnou příčkou. Uprostřed je příčka rozšířena zděným pilířem, který podpírá propadající se klenbu. Podlaha je dlážděna na koso kladenou keramickou dlažbou. Východní část příčky byla vystavěna nejspíše v 2. polovině 19. století. Zbylá část je až novodobá a je vyzděna přes dlažbu. Okno v severní zdi má nálevkovitou špaletu se segmentovým záklenkem a ustoupeným parapetem. Tvar záklenku se poněkud liší od ostatních okenních záklenků v západní části severního křídla, což naznačuje jeho starší původ. Stejnou podobu má i okenní otvor ve východní stěně, je však rozdělen zmíněnou příčkou umístěnou na osu okenní niky a osazen úzkou čtyřtabulkovou výplní. Okenní výplň v severní stěně je novodobá špaletová s jednoduchým členěním. V západní stěně jsou stopy po zazděném dveřním otvoru. Dveře v dělicí příčce jsou novodobé v ocelové zárubni. Stěny místnosti a klenba jsou opatřeny hladkou omítkou s bílým nátěrem.

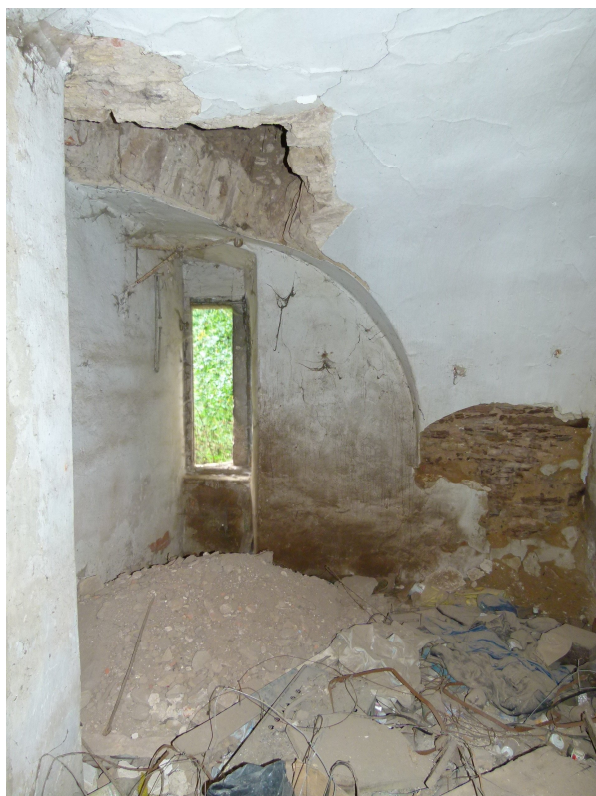
▲ Místnost P07 s renesanční klenbou.

Další místnost (P07) je novodobou příčkou vyčleněna z původního většího prostoru. Pokračuje zde valená klenba se styčnými výsečemi a půlkruhovými čelními oblouky, která byla vystavěna z lomového kamene. V severní části místnosti je klenba propadlá. Ve východní stěně se nachází druhá polovina původní okenní špalety, která pokračuje ze sousední místnosti P06. Okenní výplň zde zcela chybí. Vstupní dveře jsou osazené do ocelové zárubně. Omítka na stěnách a klenbě je hladká s bílým nátěrem. V jihozápadním rohu probíhá široká prasklina, která odhaluje zazdívkou bývalého průchodu do sousední místnosti. Podlahu místnosti tvoří čtvercová na koso kladená keramická dlažba.
