# TVRZ (ČP. 15) V BYLANECH

## STAVEBNĚ HISTORICKÝ PRŮZKUM

Ing. arch. Václav Hájek

23. ledna 2013

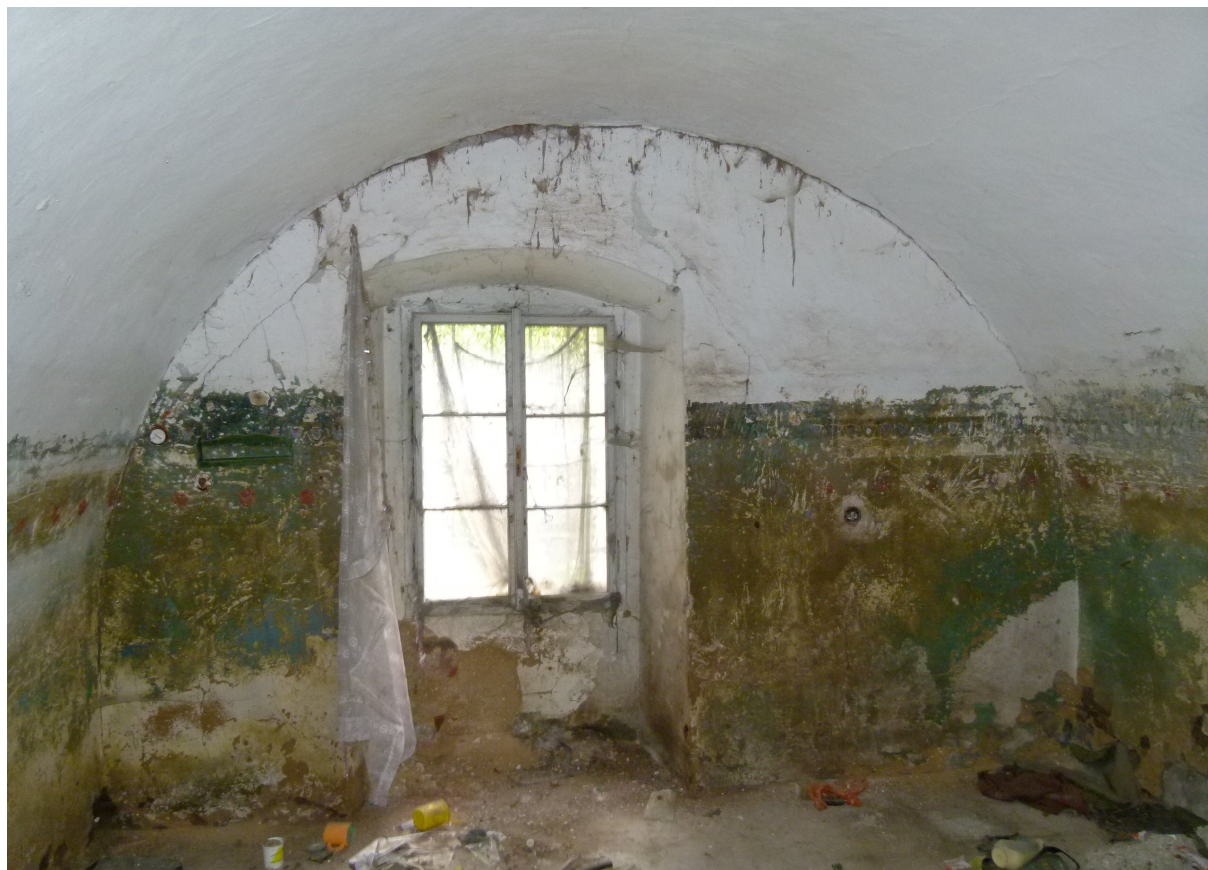
▲ Místnost P08 zaklenutá barokní klenbou. Na stěnách výmalba z 2. poloviny 19. století.

Sousední místnost (P08) vznikla rozdělením většího prostoru novodobou cihelnou příčkou. Zaklenuta je valenou klenbou s pětibokou výsečí, která je příčkou rozdělena. Klenba je provedena z cihel. Původně se stejná výseč nacházela i na protější jižní straně místnosti. Po zazdění širšího průchodu a vzniku drobné valené klenby v jižní části chodby P09 byla výseč zrušena. S touto stavební úpravou jistě souvisí i širší část západní stěny vyzděná z lomového zdiva, která klenbu místnosti podpírá. Ve vrocholu klenby se dochovalo menší kovový kruh pro zavěšení předmětů. V čelní stěně je okenní otvor s nálevkovitou špaletou, segmentovým záklenkem a ustoupeným parapetem. Šestitabulková okenní výplň včetně

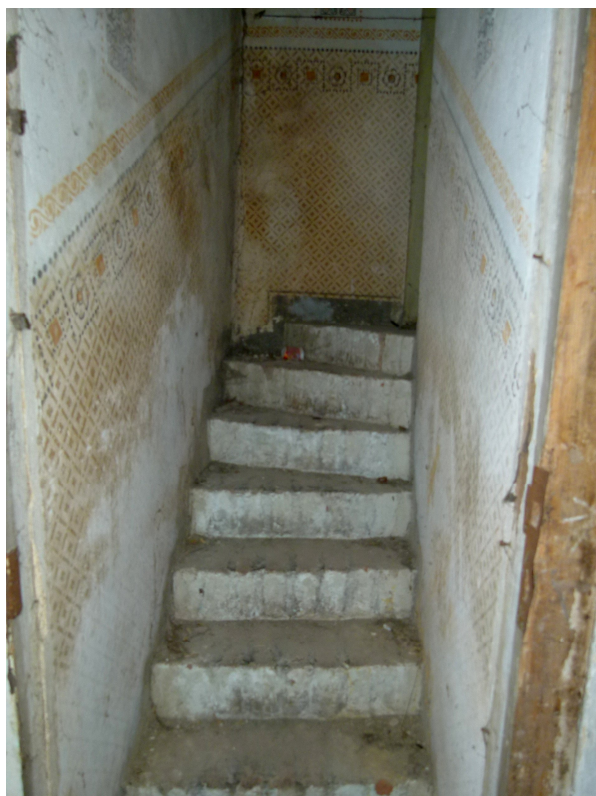
▲ Spojovací schodiště P10.

Prostor úzkého schodiště (P 10) v síle zdi propojuje podestu hlavního schodiště s chodbou ve východní části severního křídla. Vznikl pravděpodobně dodatečným vysekáním v široké zdi. Schodišťové stupně jsou cihelné režné. Strop je šikmý a tvrdý. Stěny jsou opatřeny hladkou omítkou. Ve spodní úrovni je zelená šablonová výmalba s pásem kombinujícím květinový a geometrický vzor. Nad ním je ještě tenký zelený pásek s vlnkovým vzorem. Ve vyšších partiích je výmalba bílá, ale místy je doplněná o barevný čtvercový abstraktní ornament. Strop je bílý doplněný o tmavší zelené proužky imitující prkna.

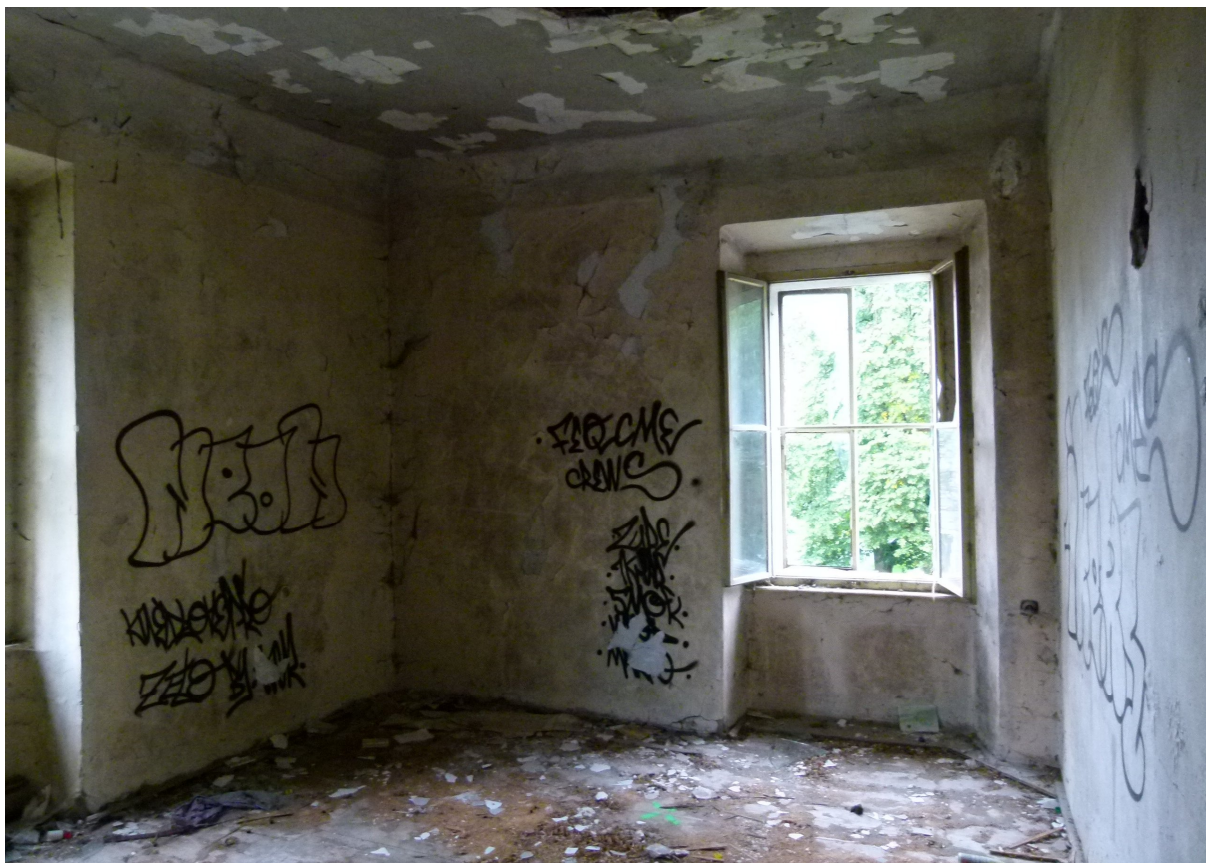
▲ Místnost 108 v patře severozápadního nároží severního křídla.

Další prostor směrem na západ (108) původně tvořil s místnostmi 107 a 105 jeden celek. Strop je fabionový trámový s prkenným podhledem a omítkou provedenou na rákos. Na ose severní a západní stěny jsou okenní otvory s rovným záklenkem a vybraným parapetem zde ve standardní barokní případně úpravě. Vysoké obdélné okenní výplně dělené na čtyři tabulky pocházejí zřejmě až z 1. poloviny 20. století. V jižní stěně je novodobě upravený průchod do sousední místnosti, který má rovný překlad a pravoúhlou špaletou. Osazený je ocelovou zárubní. Podlaha místnosti je prkenná se zbytky vytrhaných dřevěných vlásů. Stěny jsou opatřeny krémovou až okrovou výmalbou, fabion je bílý a strop šedý.

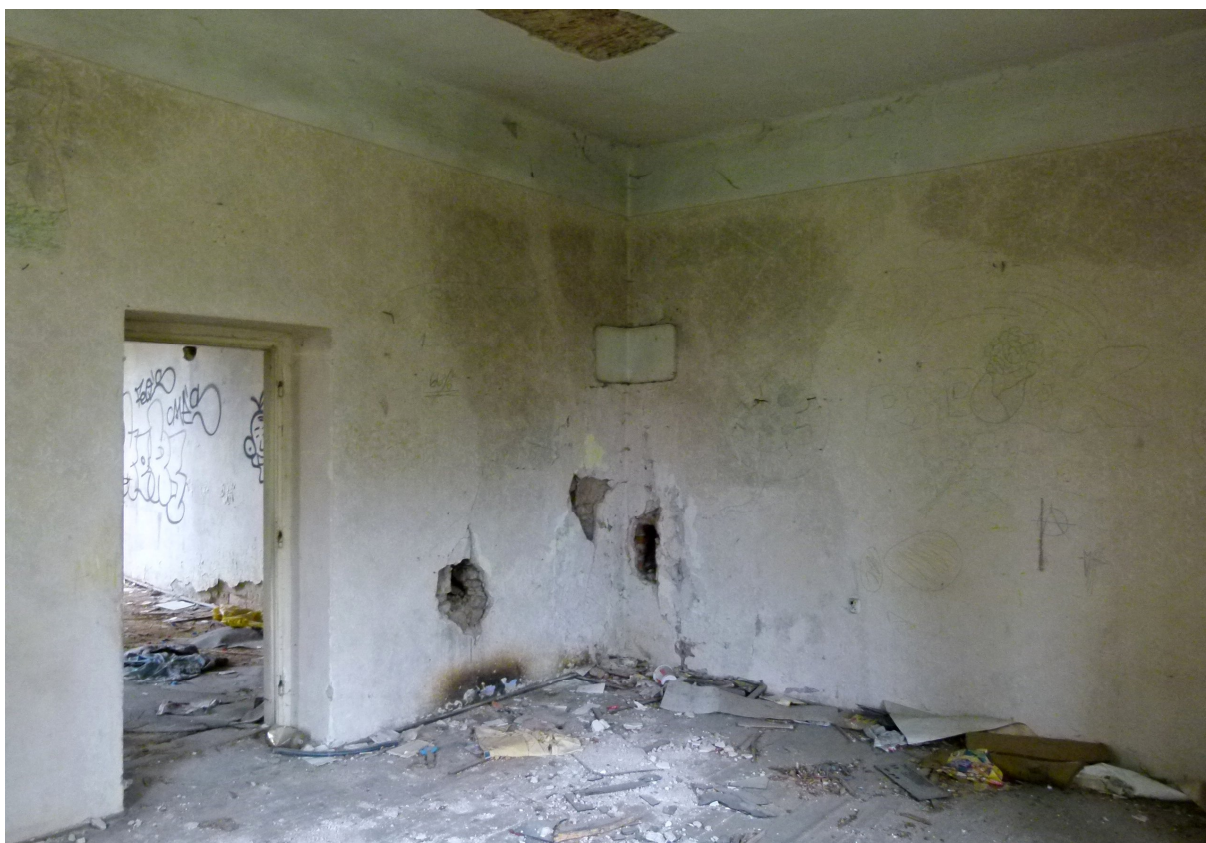
▲ Místnost 109 s průchodem do 108. V rohu otvor pro připojení kachlových kamen.

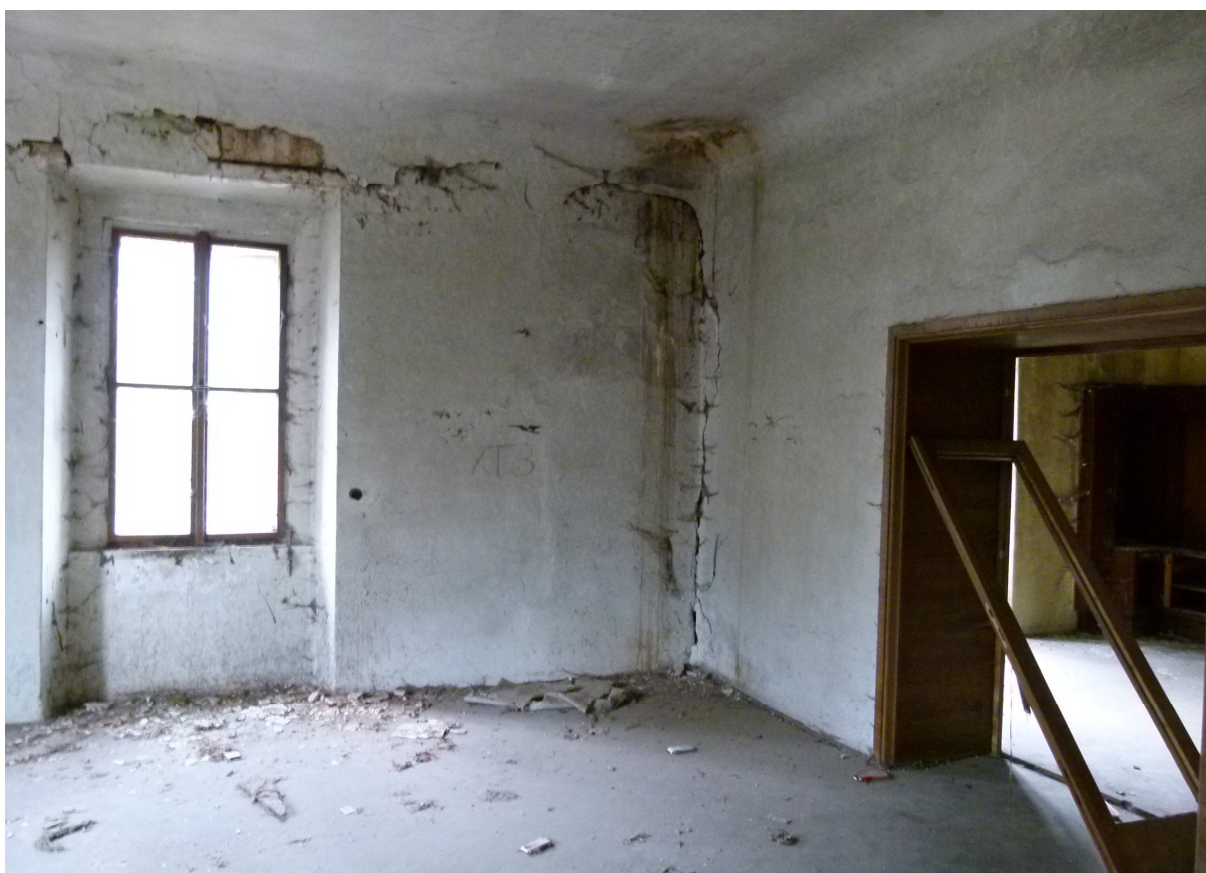
▲ Místnost 113 se zazděným průchodem na arkýřový záchod v rohu místnosti.

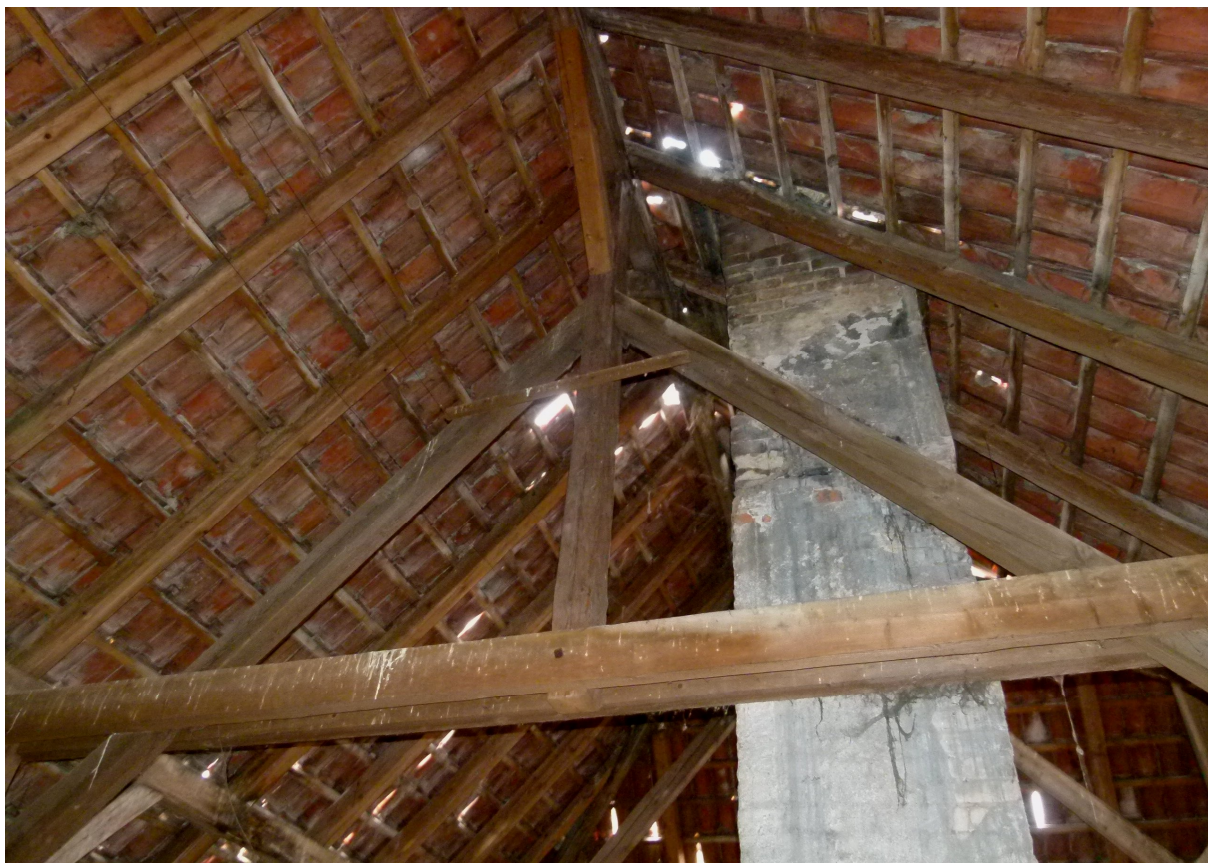
▲ Pohled do novodobého krovu vaznicové konstrukce nad severním křídlem.

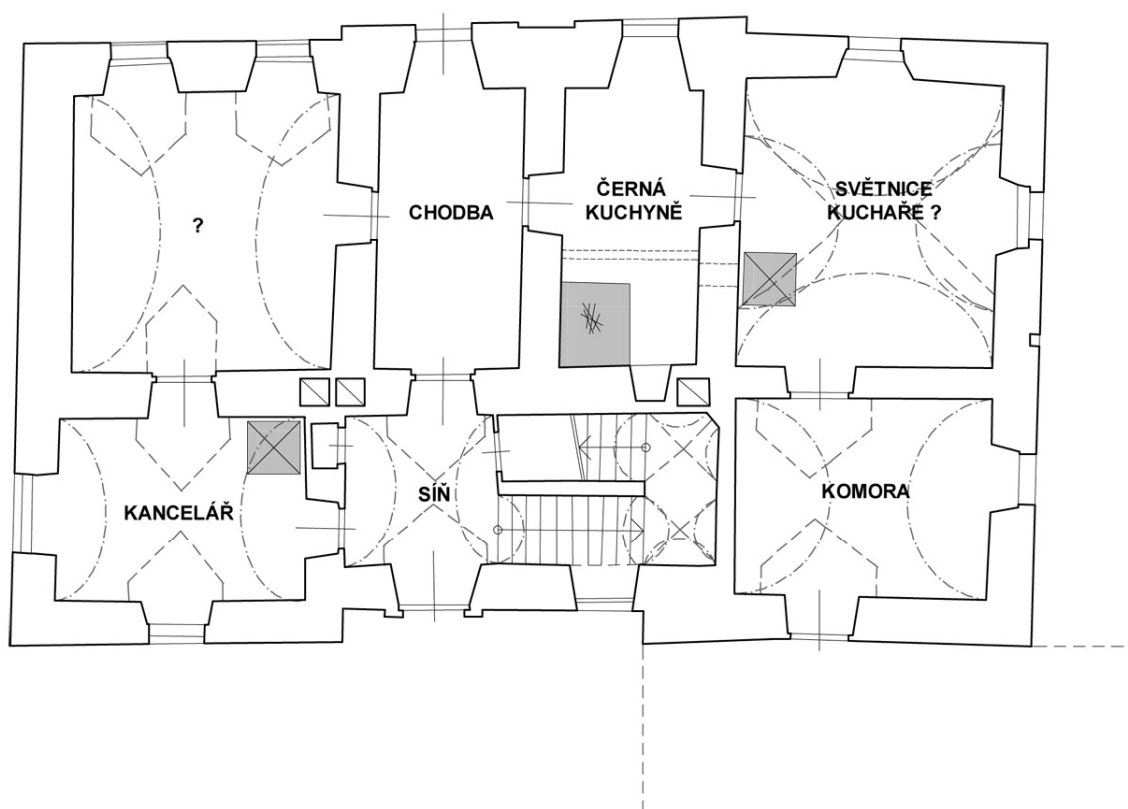
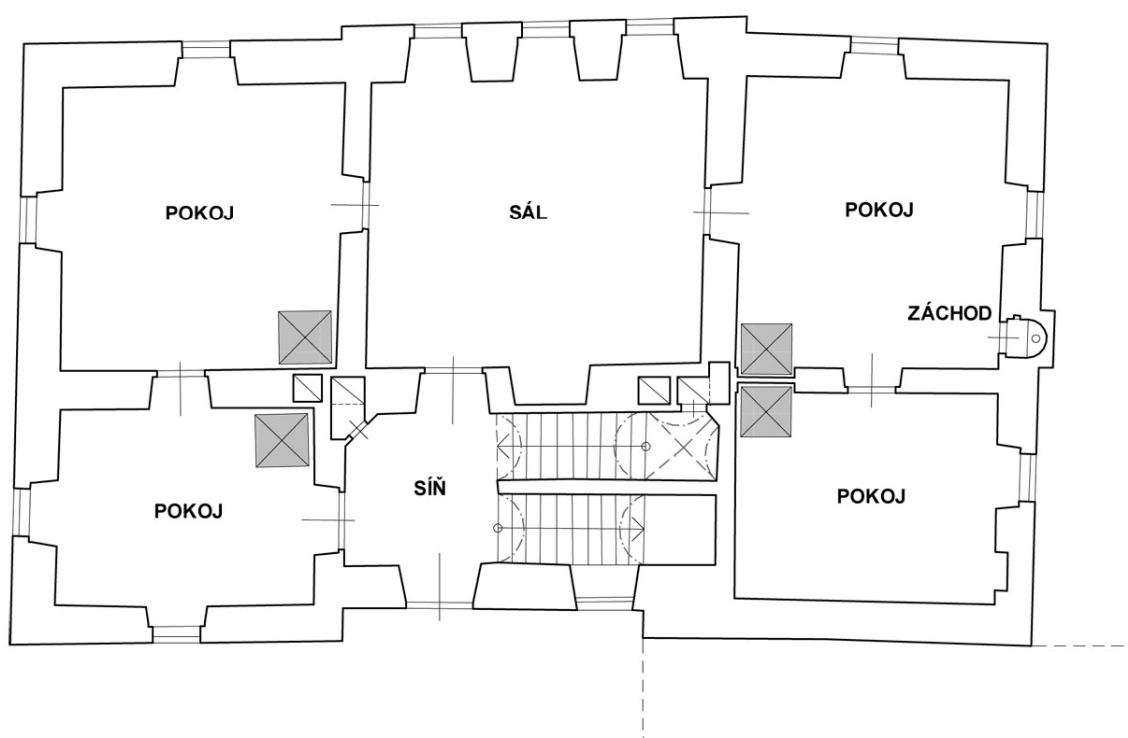
- ▲ Pokus o rekonstrukci dispozičního uspořádání bylanské tvrze po přestavbě na sídlo správce dvora v první polovině 18. století.
