# DŮM ČP. 179 V HRADCI KRÁLOVÉ

AKTUALIZACE STAVEBNĚ HISTORICKÉHO PRŮZKUMU

Ing. arch. Václav Hájek

18. listopadu 2018

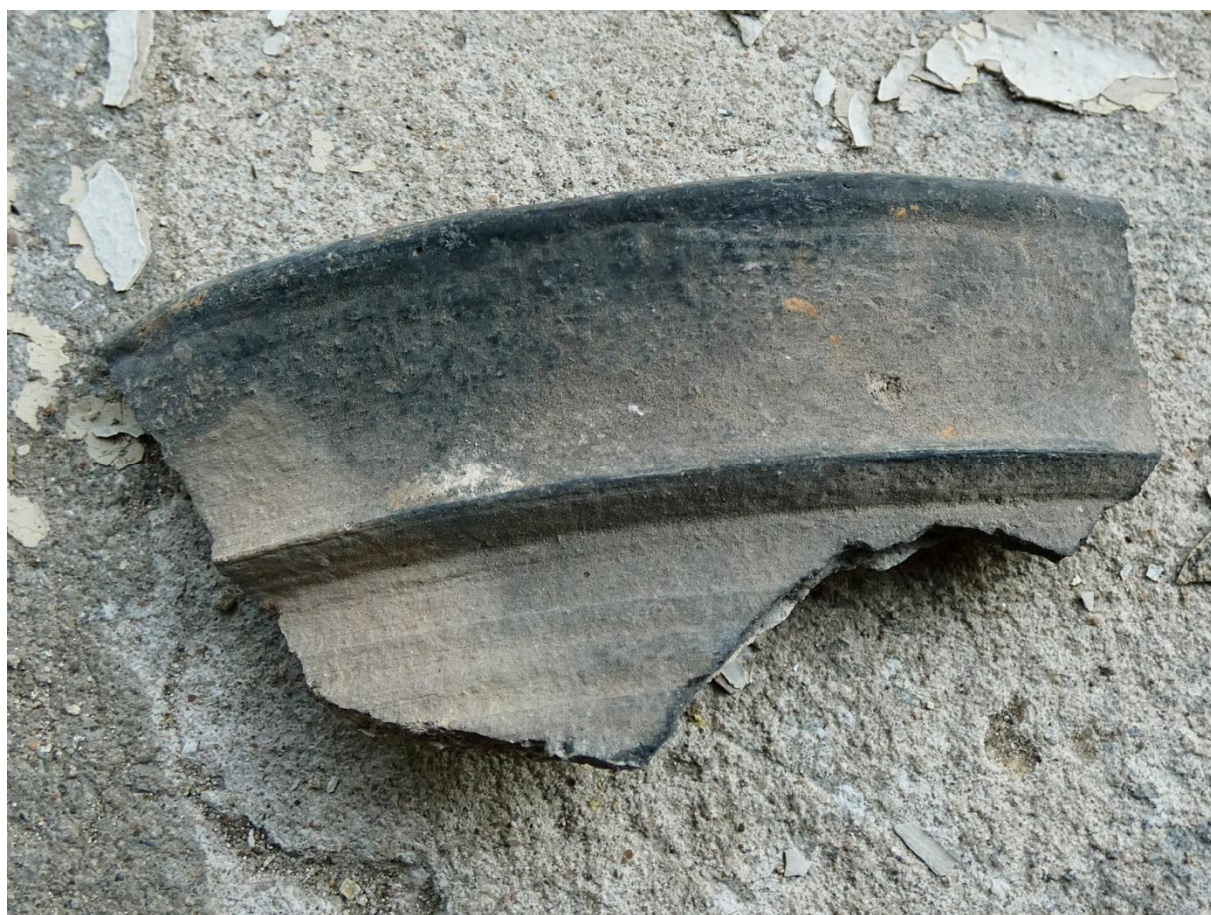
▲ Obr. 1: Úlomek středověké keramiky nalezený v suti uvnitř domu, který pochází pravděpodobně ze zasypu některé z kleneb, dokládá středověký původ domu.

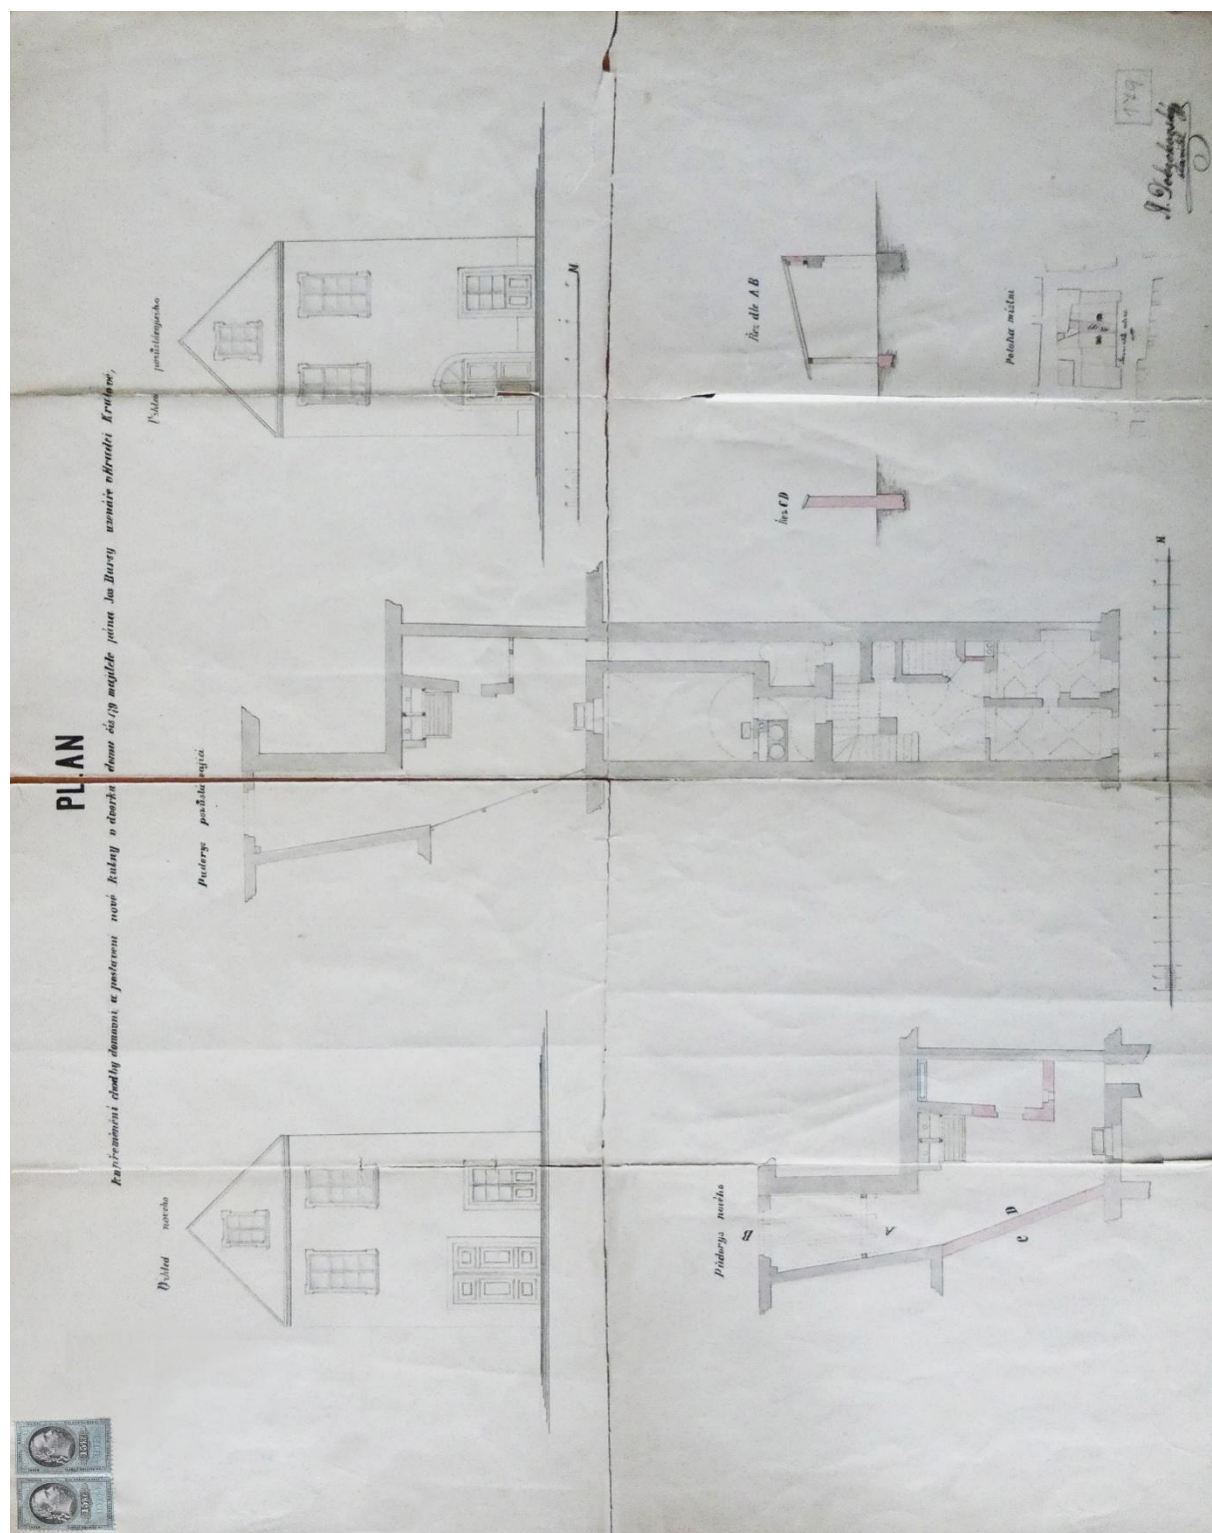
▲ Obr. 10: Plán stavebních úprav domu čp. 179 z roku 1876 (MÚ Hradec Králové, Archiv stavebního odboru – Stavební spis domu čp. 179).

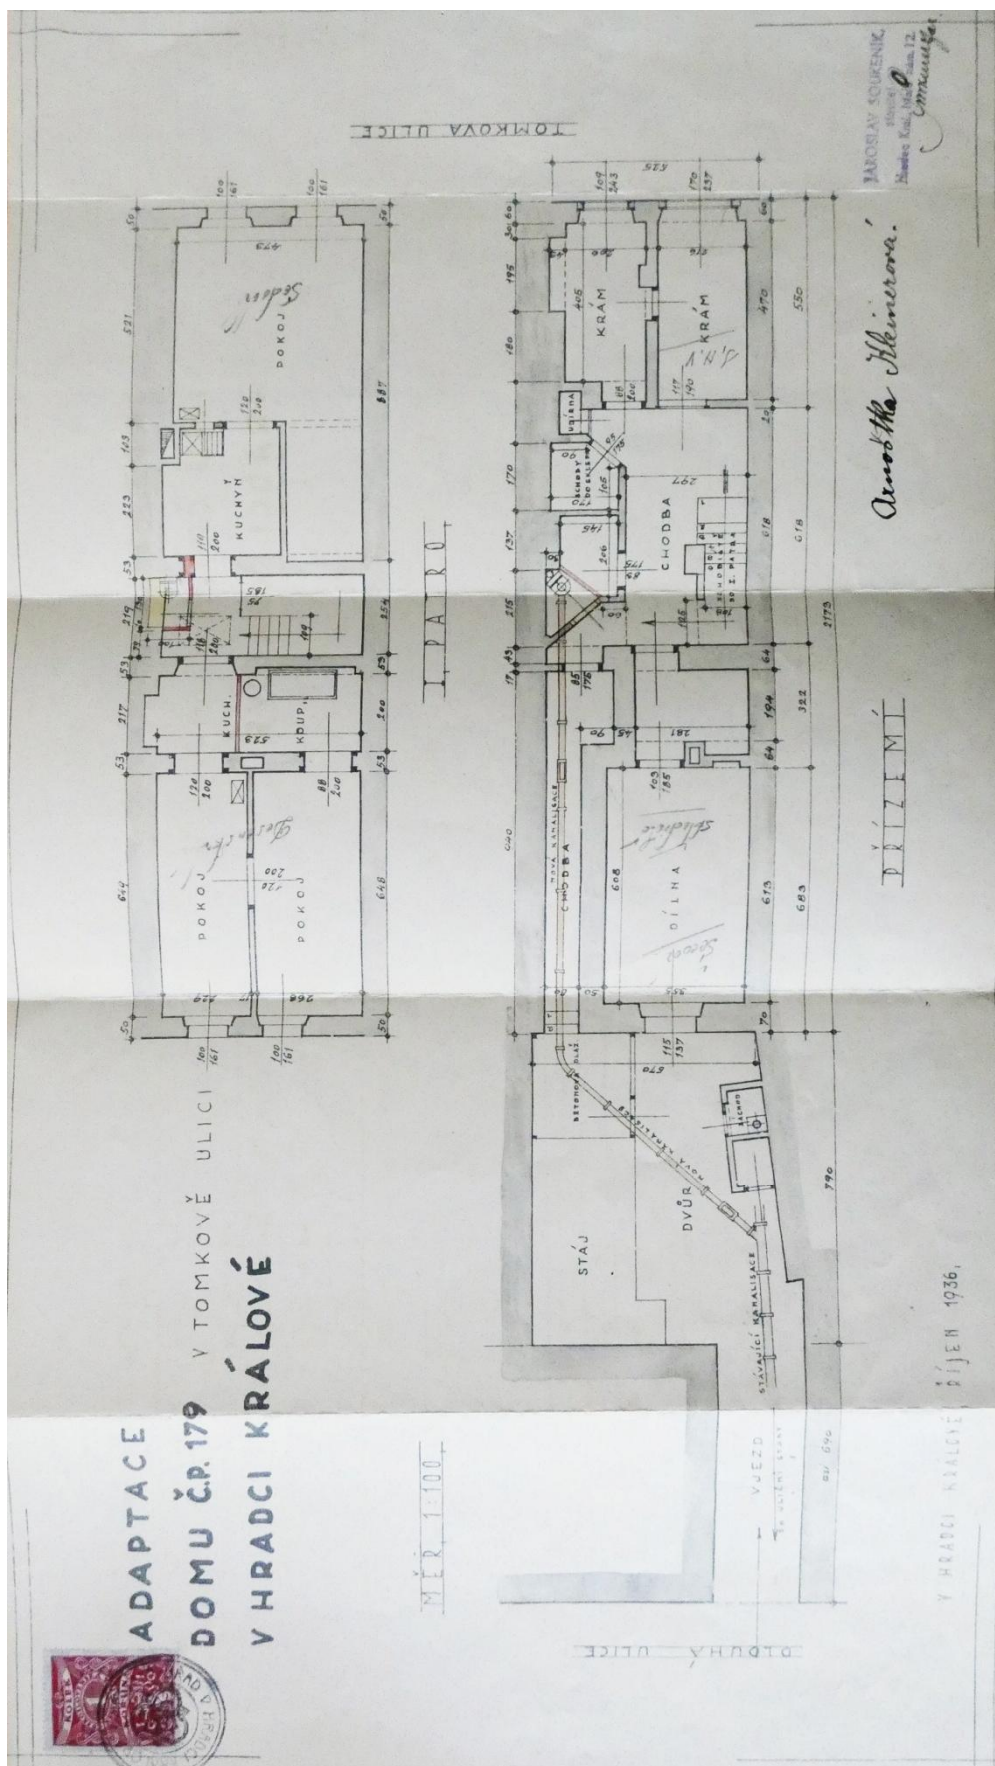
▲ Obr. 13: Plán adaptace domu čp. 179 z roku 1936 (MÚ Hradec Králové, Archiv stavebního odboru – Stavební spis domu čp. 179).

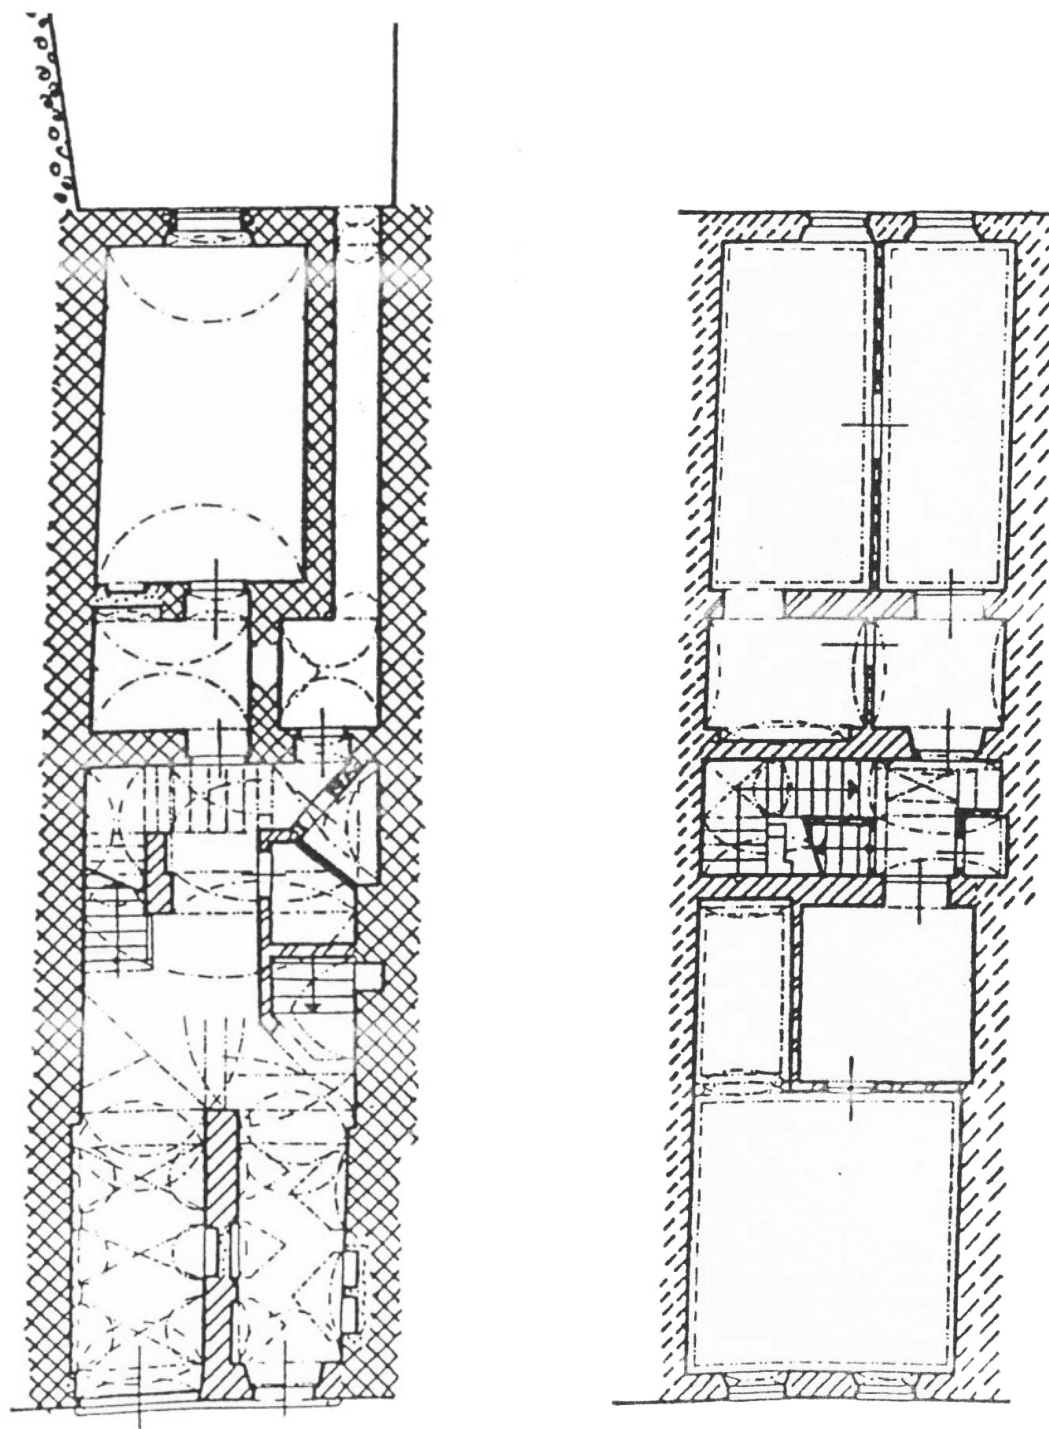
▲ Obr. 14: Půdorys přízemí a patra domu čp. 179 z původního stavebně historického průzkumu z roku 1998 (Ebel, Martin – Muková, Jiřina – Bláha, V.: Hradec Králové čp. 179, Tomkova ulice – Stavebně historický průzkum, Praha 1998).

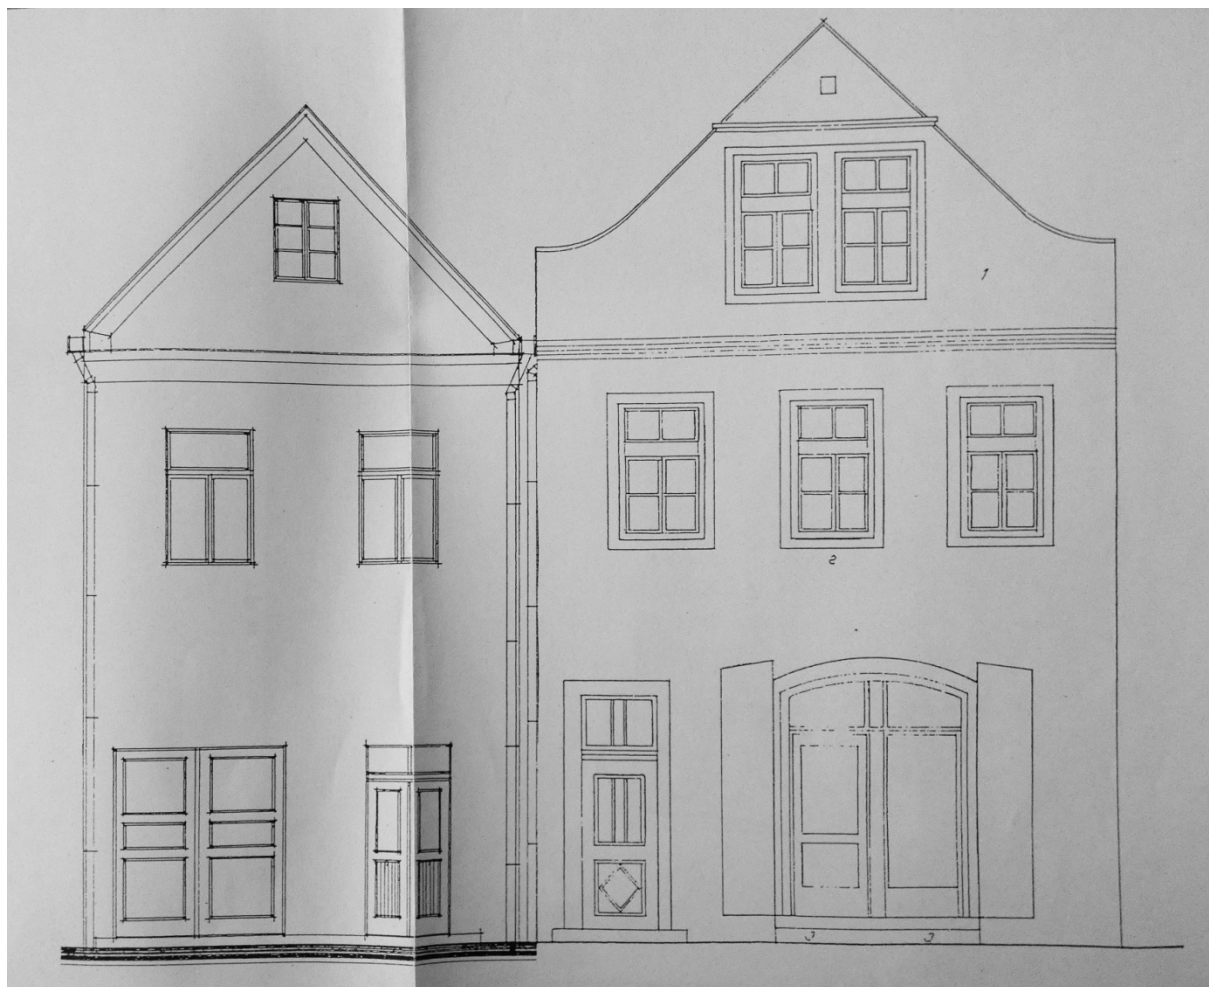
▲ Obr. 15: Stav jižního průčelí domu v roce 1998 z dokumentace úprav zastřešení (MÚ Hradec Králové, Archiv stavebního odboru – Stavební spis domu čp. 179).

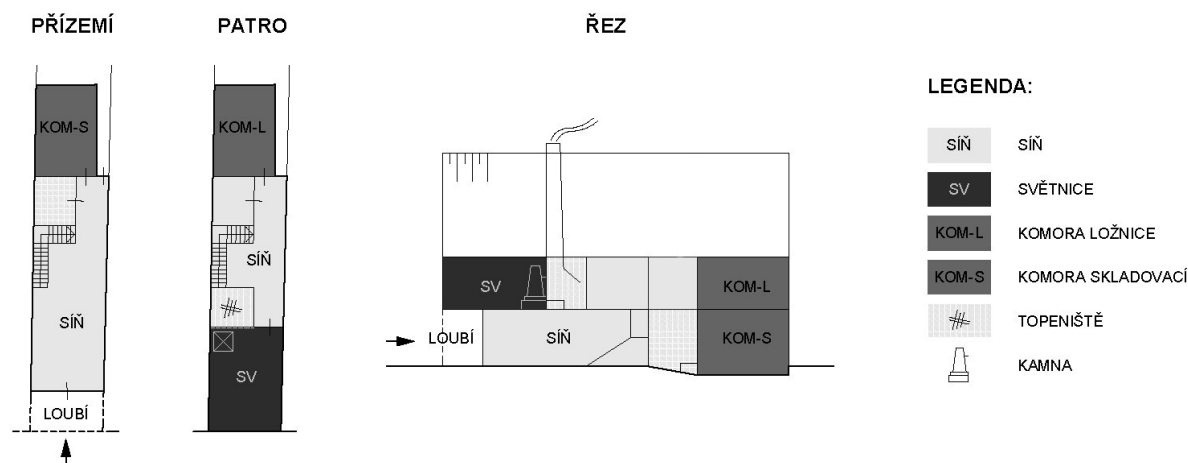
▲ Obr. 18: Schéma možného dispozičního uspořádání zkoumaného domu v období středověku. Typologicky vychází z patrového síňového městského domu ve variantě s průběžnými podlahami a světnicí v čele do ulice pro šířku parcely 6 – 8 m.

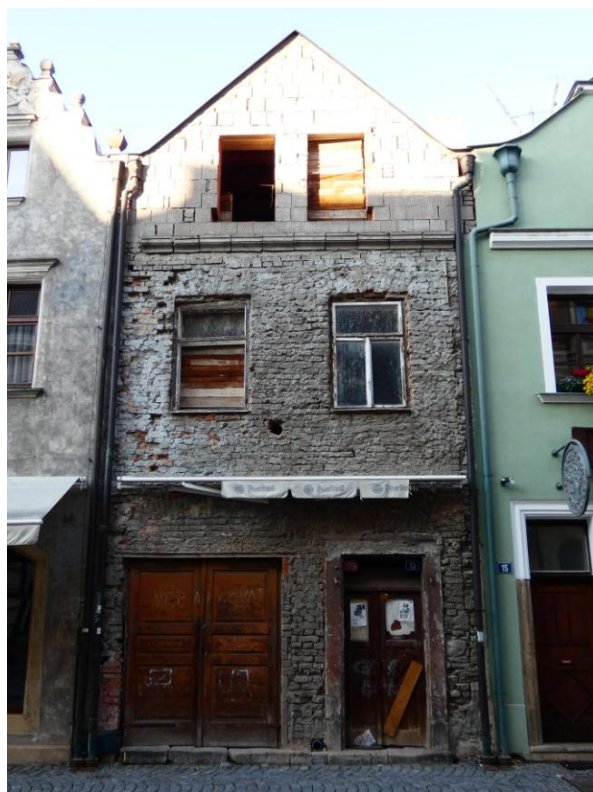
▲ Obr. 21: Jižní průčelí domu čp. 179.

Hlavní exteriérovou závadou je absence omítek na obou průčelích. Interiéry byly poškozeny především při stavebních úpravách na konci 20. století, přičemž zanikly téměř všechny příčky v patře. Nevhodný je také hrubý cementový nástřik na všech stěnách i klenbách v přízemí a patře budovy. Stejně tak byly odstraněny veškeré předpokládané dřevěné zárubně a dvevní výplně v interiéru budovy. Podlahy všech místností jsou nyní z betonové mazaniny. Starší okna na jižním průčelí v patře jsou dnes již dožitá.

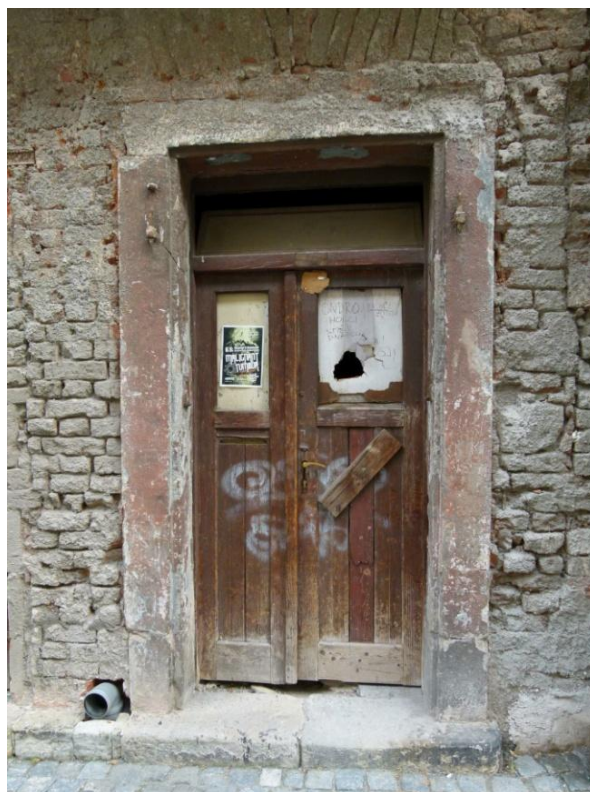
▲ Obr. 22: Vstupní dveře s ostěním.

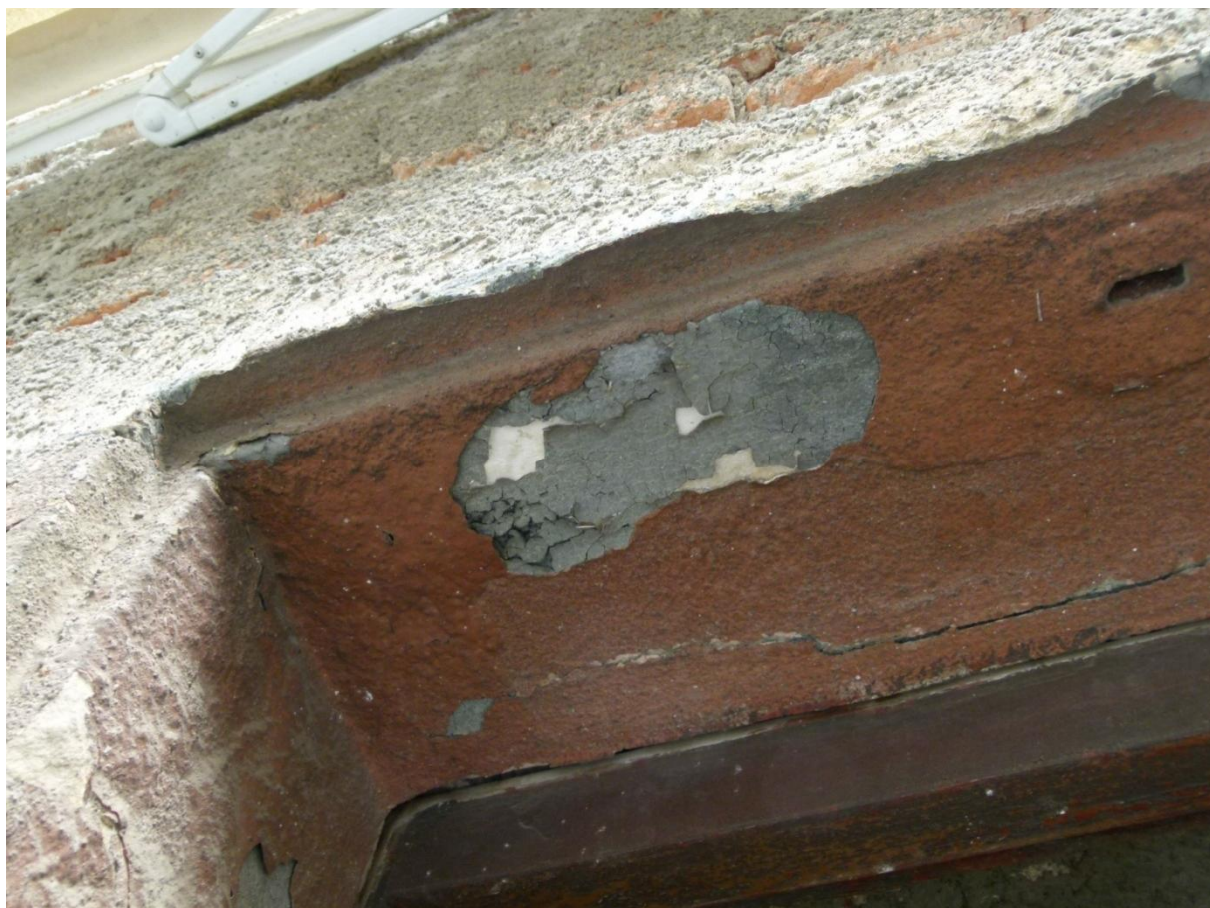
▲ Obr. 24: Stratigrafie nátěrů na kamenném ostění hlavního vstupu do domu. Starší středně šedý nátěr z roku 1927 překrytý mladším starorůžovým až červenohnědým nátěrem.

V roce 1927 byla fasáda domu natřena na světle šedou barvu, což dokládají i dochované zbytky nátěru na kamenném ostění v jižní fasádě. V roce 1938 byla v přízemí v severovýchodní části síně zřízena nová toaleta. V severní části dispozice patra byla zřízena koupelna a v prostoru schodišťové podesty byla vystavěna toaleta částečně zapuštěná do nově vybourané niky ve východní stěně. V této době byly do východního vstupu z ulice osazeny nové dveře zvýšené o nadsvětlík a byla také provedena úprava průčelí zjednodušujícího charakteru. Někdy v druhé polovině 20. století byl také dům natřen starorůžovou barvou. V roce 1960 bylo vybouráno kamenné ostění na západní straně v přízemí, otvor byl zvětšen a přilehlý prostor P02 byl nově využit jako garáž. Poslední stavební úpravy byly provedeny v závěru 20. století a spočívaly ve výměně střechy s částečným nadezděním podkrovního zdiva, odstranění kleneb a trámových stopů v patře, vybourání příček v patře, vyzdění nové severní štítové stěny, otlučení veškerých omítek a v interiéru jejich nahrazení cementovým nástřikem.

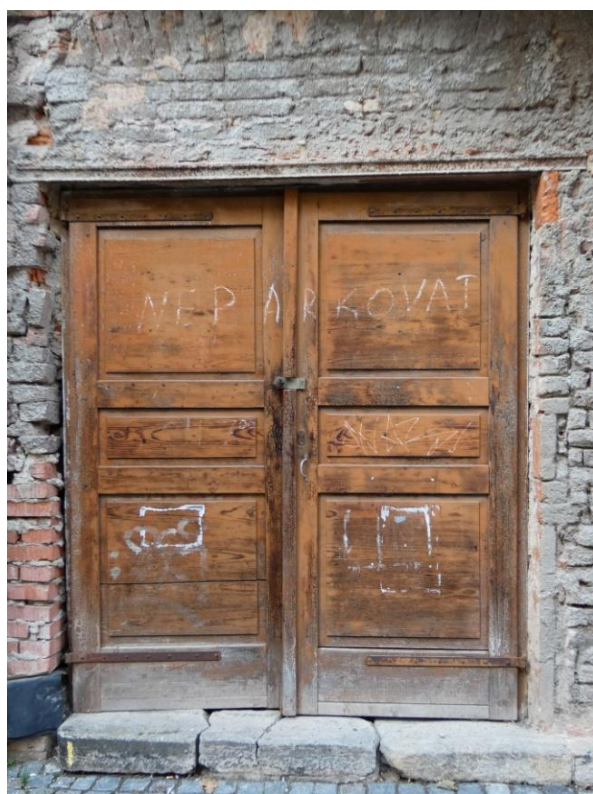
▲ Obr. 25: Vrata do domu se starším záclenkem pro kamenné ostění z roku 1876.

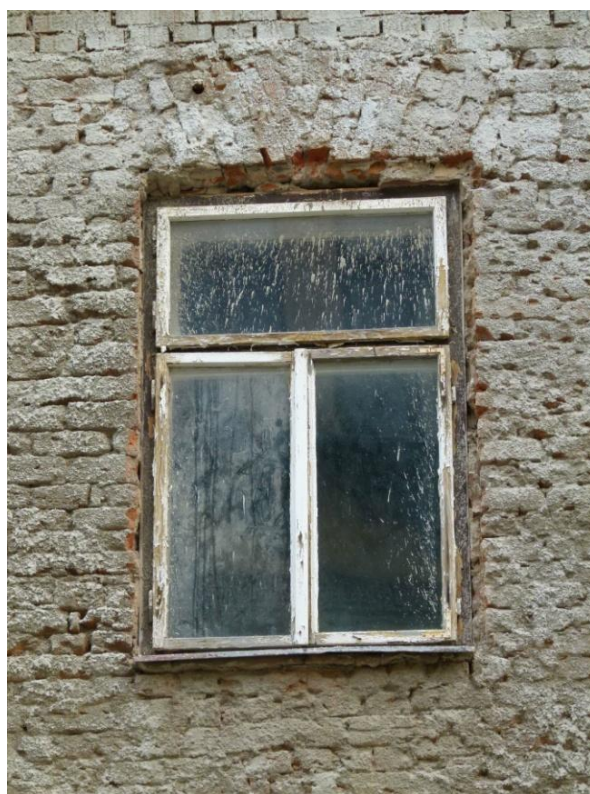
▲ Obr. 26: Novodobé vnější okno v patře na jižním průčelí.

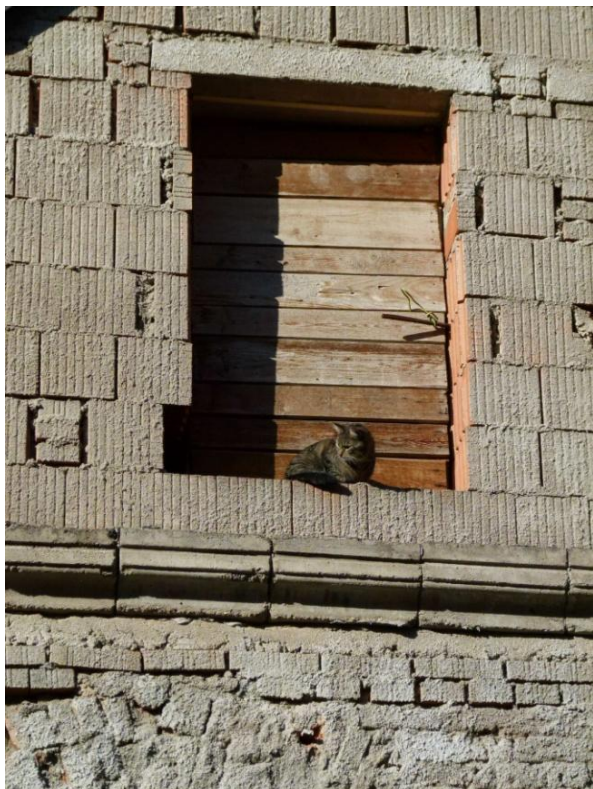
▲ Obr. 27: Novodobá betonová římsa jižního průčelí a nově vyzděný štít domu.

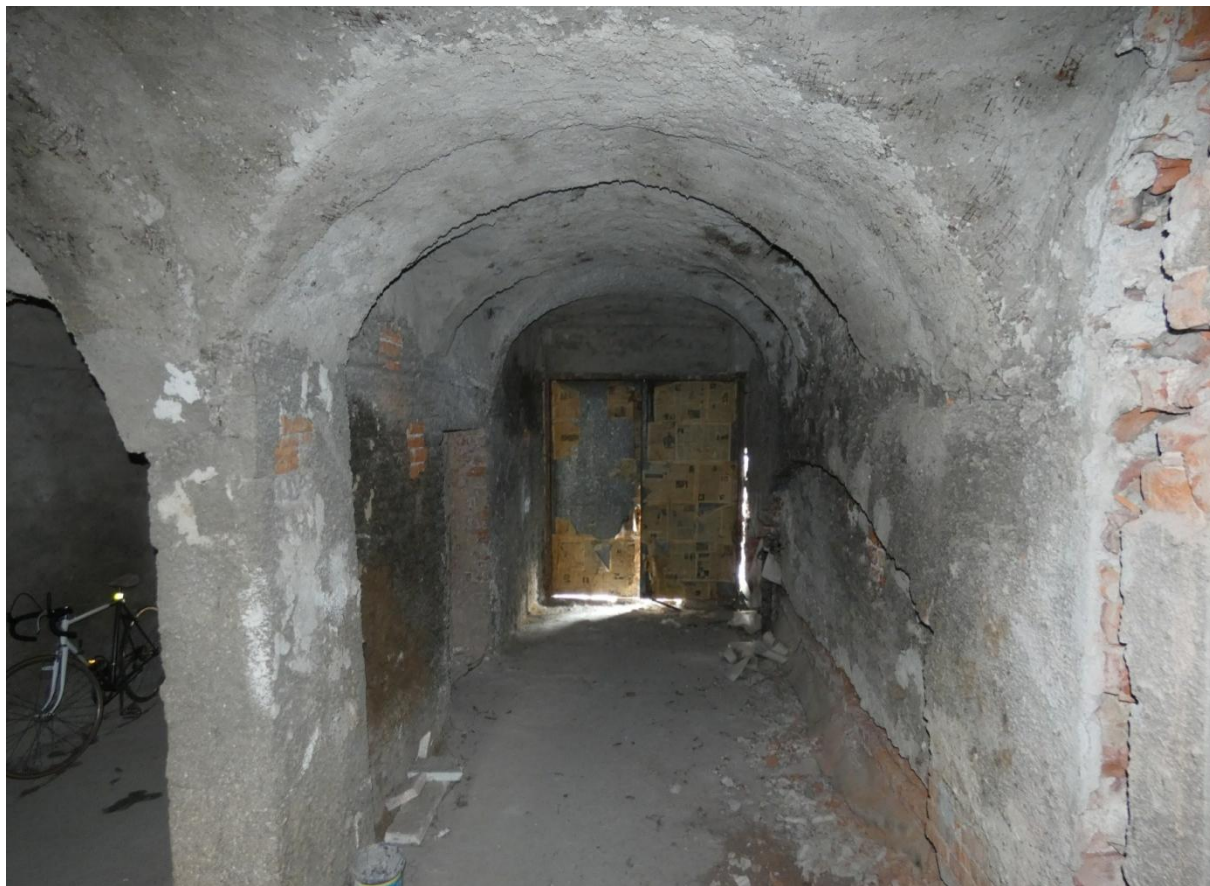
▲ Obr. 34: Pohled do místnosti P02 zaklenuté valenou klenbou s trojbokými výsečemi.

Sousední místnost (P02) je zaklenuta rovněž cihelnou valenou klenbou, ovšem výrazněji oválného profilu a se třemi páry styčných trojbokých výsečí. Výška klenby je zde 312 cm a výška paty 228 cm. Při levé západní parcelní zdi se nachází 15 cm hluboká nesymetrická nika s půloválným zaklenutím. Její výška dosahuje 170 cm, přičemž jižní pata je ve výšce 30 cm nad podlahou a na severní straně je výška paty 115 cm. Tato arkáda byla zřejmě přiložena přímo k původní hraniční zdi se sousedem. Její předpokládané pokračování do prostoru síně patrně zaniklo pozdější přizdívkou. Ve střední výseči na východní straně je nika vzniklá zazděním výše zmíněného průchodu do sousedního traktu. Mezi patami výsečí na východní straně jsou ve zdivu slabě zřetelné spáry, které by mohly naznačovat, že původně byl prostor spojený se sousední chodbou a tato mezitraktová zeď vznikla zazděním průchodů mezi pilíři. Stěna je vyzděna z cihel formátu 29 x 15 x 7,5 cm. Místnost je rovněž oddělena od síně klenebním pasem segmentového profilu.

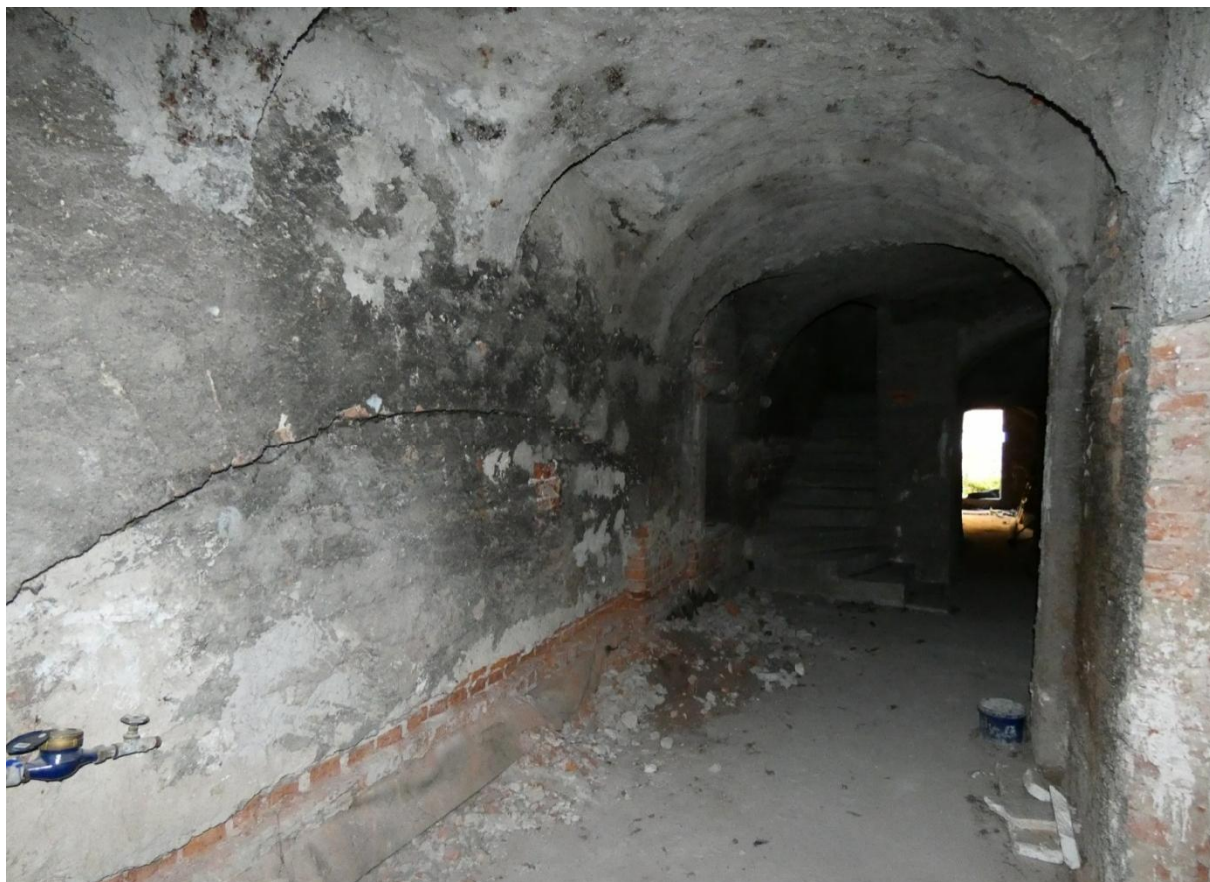
▲ Obr. 35: Místnost P02 od jihu. Vlevo arkáda v západní meziparcelní zdi.

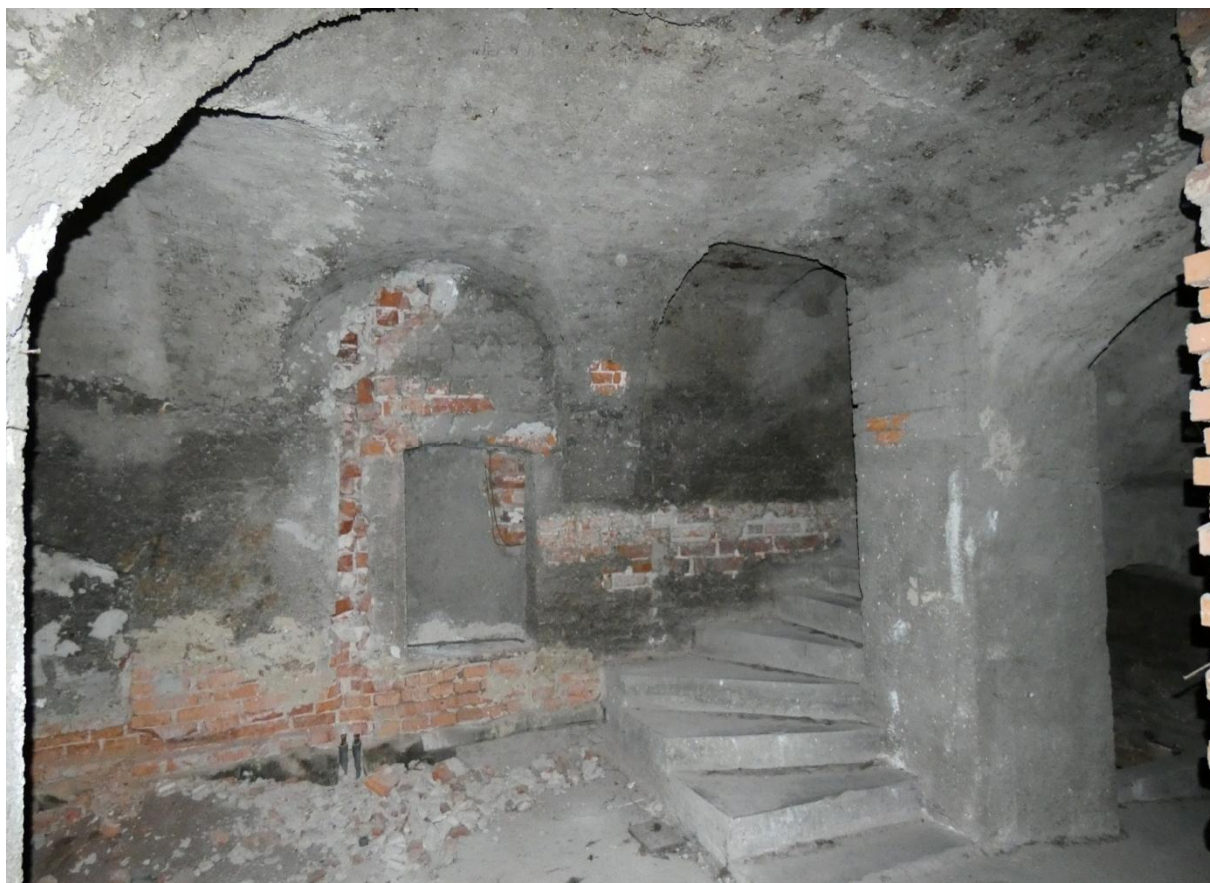
▲ Obr. 36: Síň P03 se schodištěm do patra a výklenkem v západní meziparcelní zdi.

Následuje obdélný prostor síně (P03) se schodištěm do patra při jeho západní straně, který je situovaný na celou šíři domu. Síň je zaklenuta neckovou klenbou s trojbokými výsečemi, výškou klenby 298 cm a patou klenby 195 cm. Na východní straně ústí do síně dosti příkré betonové schodiště ze sklepů, za kterým je příčkou vyčleněn samostatný prostor. V tomto prostoru lze pozorovat pokračování klenby síně. Stěna podél schodiště do sklepa je zhruba o 20 cm zeslabena. Na opačné straně je v západní stěně pod výsečí klenby hlubší nika se segmentovým záklenkem a parapetem ve výšce zhruba 50 cm, který je vyzděn z novodobých cihel. Horní partie zdi v okolí niky jsou vyzděny z cihel formátu 27 x 13 x 9,5 cm. Při nástupu na schodiště do patra se nachází mohutný pilíř, okolo kterého se schodiště obtáčí. Do pilíře se sbíhají klenební pasy a podklenutí schodiště. Na západní straně nad schodištěm je polokruhový pas v šířce schodišťového ramene, východně se pak nachází další segmentový pas ve zbývajícím šířce síňového prostoru, který je na opačném konci osazen na zděném pilíři při východní parcelní zdi z cihel formátu 29 x 13 x 7,5 cm. Za tímto

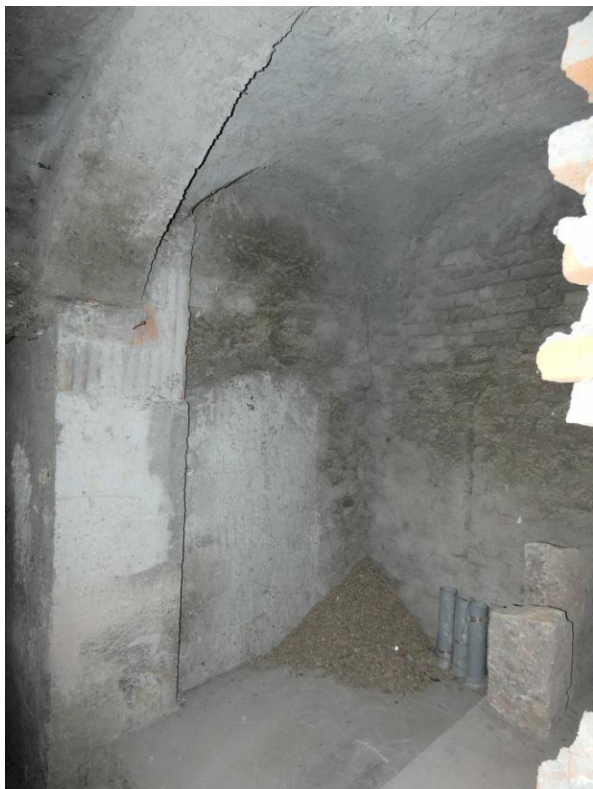
▲ Obr. 38: Severovýchodní část síně P03 se zazděným průchodem do místnosti P05.

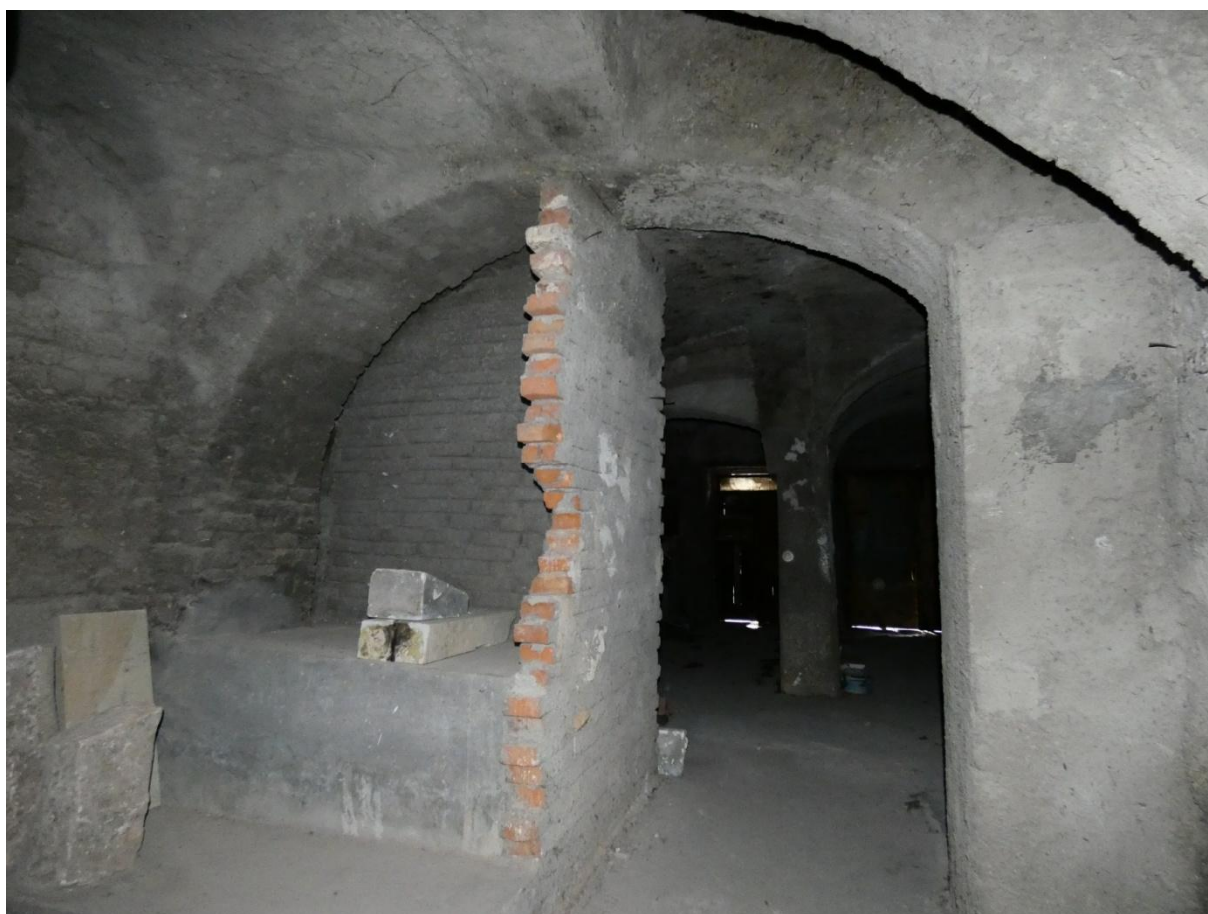
▲ Obr. 40: Klenební pas rozdělující místnost P03 v pohledu ze severu.

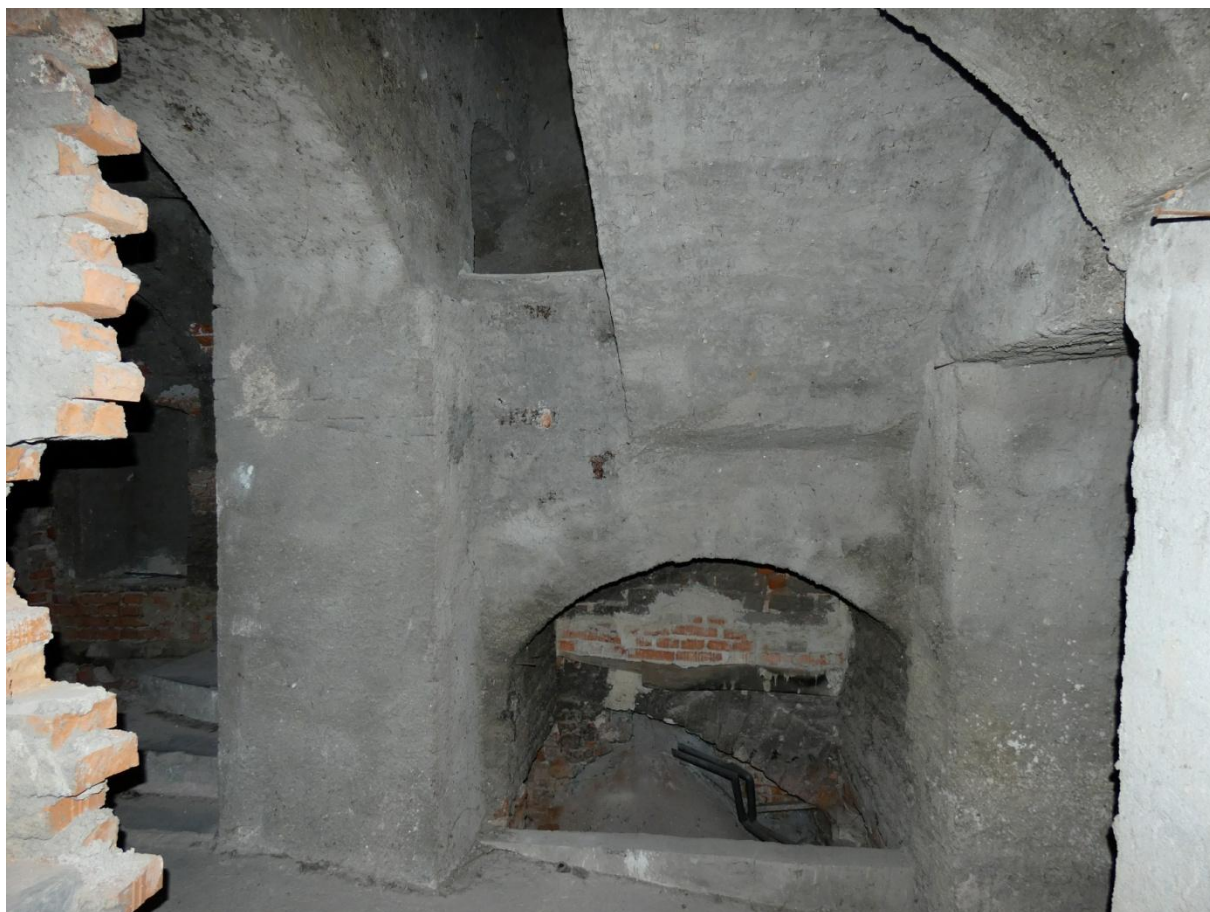
▲ Obr. 41: Klenutí schodiště do patra v síni P03 se starším záklenkem v dolní partii.

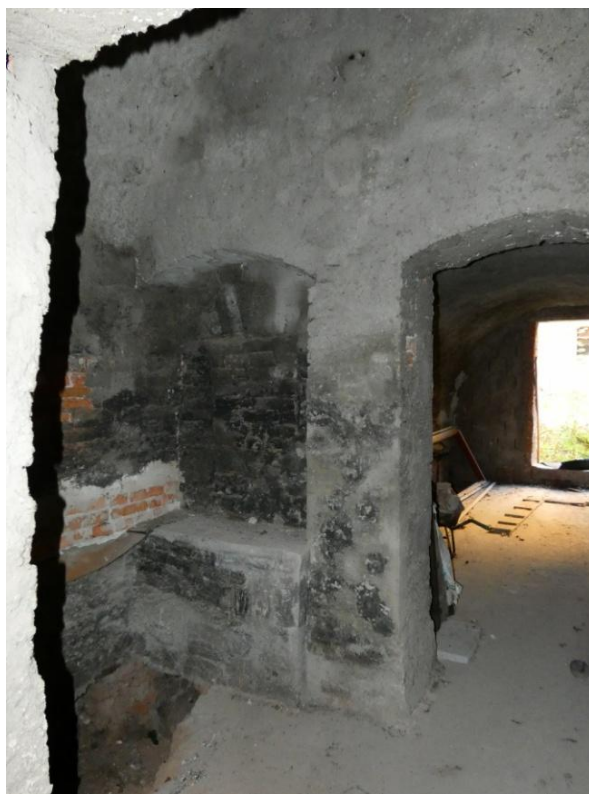
▲ Obr. 43: Místnost P04 identifikovaná jako černá kuchyně s pozůstatkem topeniště.

V severní stěně vymezující prostor síně je průchod s přímým cihelným překladem a rovnými špaletami, který vede do další místnosti (P 04). Tato místnost je zaklenuta valenou klenbou polokruhového profilu s výškou klenby 380 cm a patou klenby ve výšce 245 cm. V severní stěně je segmentově zaklenutý průchod s rovnými částečně přezděnými špaletami, který vede do komory. Vlevo od něj se nachází segmentově zaklenutá nika s mírně předsazeným parapetem, zřejmě pozůstatek podesty pro topeniště s otevřeným ohněm. Pravděpodobně zde bývala černá kuchyně. V zadní stěně niky je patrná zazdívka velkého otvoru s rovným cihelným překladem, který nejspíše sloužil k přikládání a odvodu kouře z kamen v sousední místnosti. Ve východní stěně je průchod do sousední místnosti se segmentovým záklenkem a rovnými špaletami.

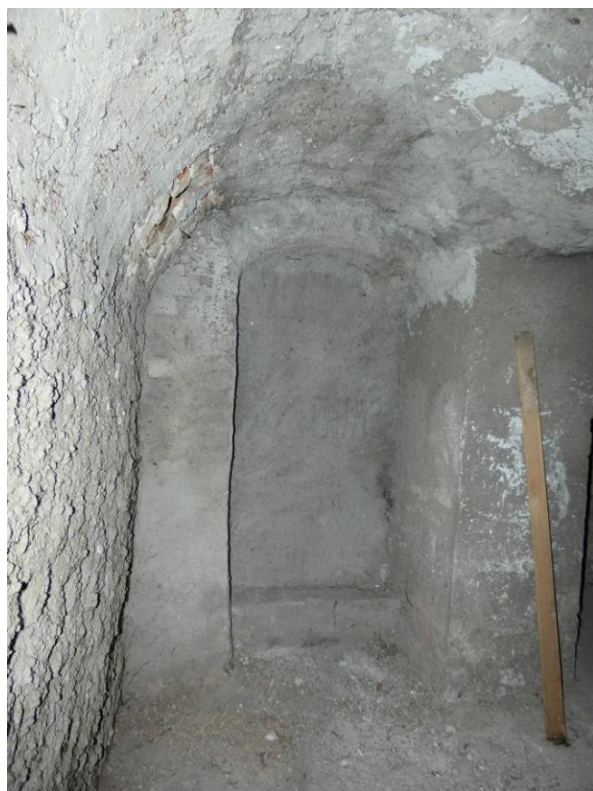
▲ Obr. 44: Zazděný průchod do síně P03 v místnosti P05.

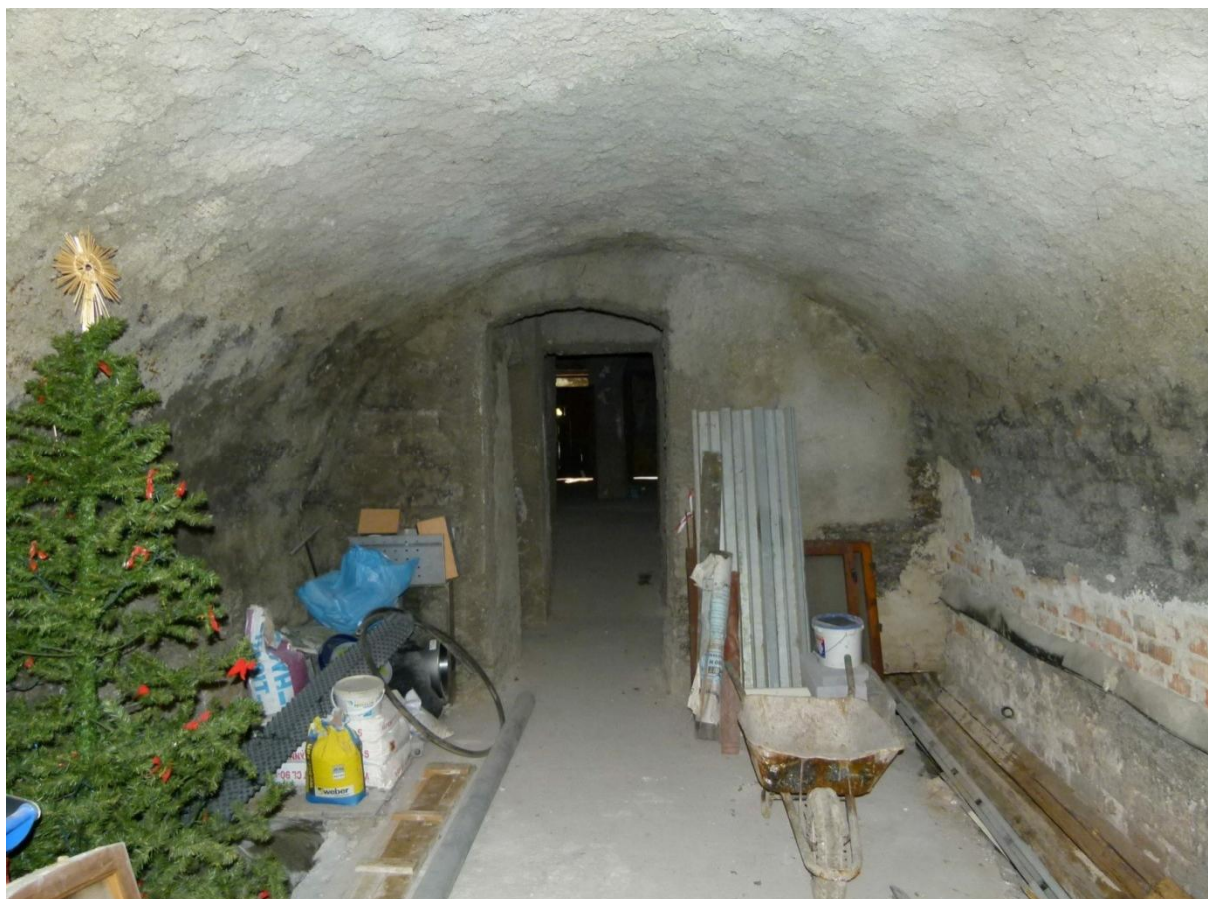
▲ Obr. 48: Místnost P07, zřejmě skladovací komora středověkého domu, zaklenutá gotickou cihelnou valenou klenbou.

Západně od této chodby se nachází hloubkový prostor zadní komory (P 07) zaklenutý valenou klenbou s polokruhovým čelním obloukem a výškou klenby 274 cm a patou klenby ve výšce 126 cm. Klenba je vyzděna z cihel formátu 27 x 13 x 9,5 cm. Prostor je přístupný ze sousední místnosti, snad kdysi černé kuchyně, průchodem ve středu jižní stěny. Prostor je osvětlený ze severu oknem s nízkým parapetem, které směřuje do dvora. Západně od vstupu do místnosti lze v jižní stěně pozorovat stopy po zazděném otvoru.

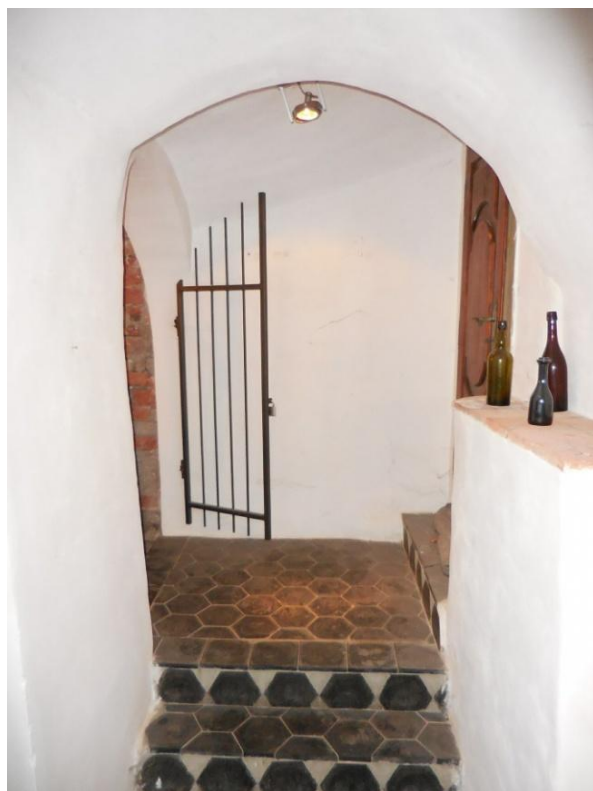
▲ Obr. 49: Sklepní chodba S01 při pohledu ze západu. Vpravo dveře na schodiště do přízemí.

Na severní straně jsou oba trakty propojeny příčným prostorem (S 01) zaklenutým segmentovou valenou klenbou s výškou klenby 250 cm a patou klenby ve výšce 180 cm. V jeho čele, tedy v západní stěně, je nově zazděný průchod do sklepů sousedního domu čp. 180. Prostor je zhruba ve dvou třetinách své délky blíže schodišti výškově rozčleněn dvojicí schodů. V severní stěně je segmentově zaklenutý průchod do severní části dispozice, který je v síle zdi opatřen dvěma sestupujícími schody a novodobou dvoukřídlou kovovou mříží.

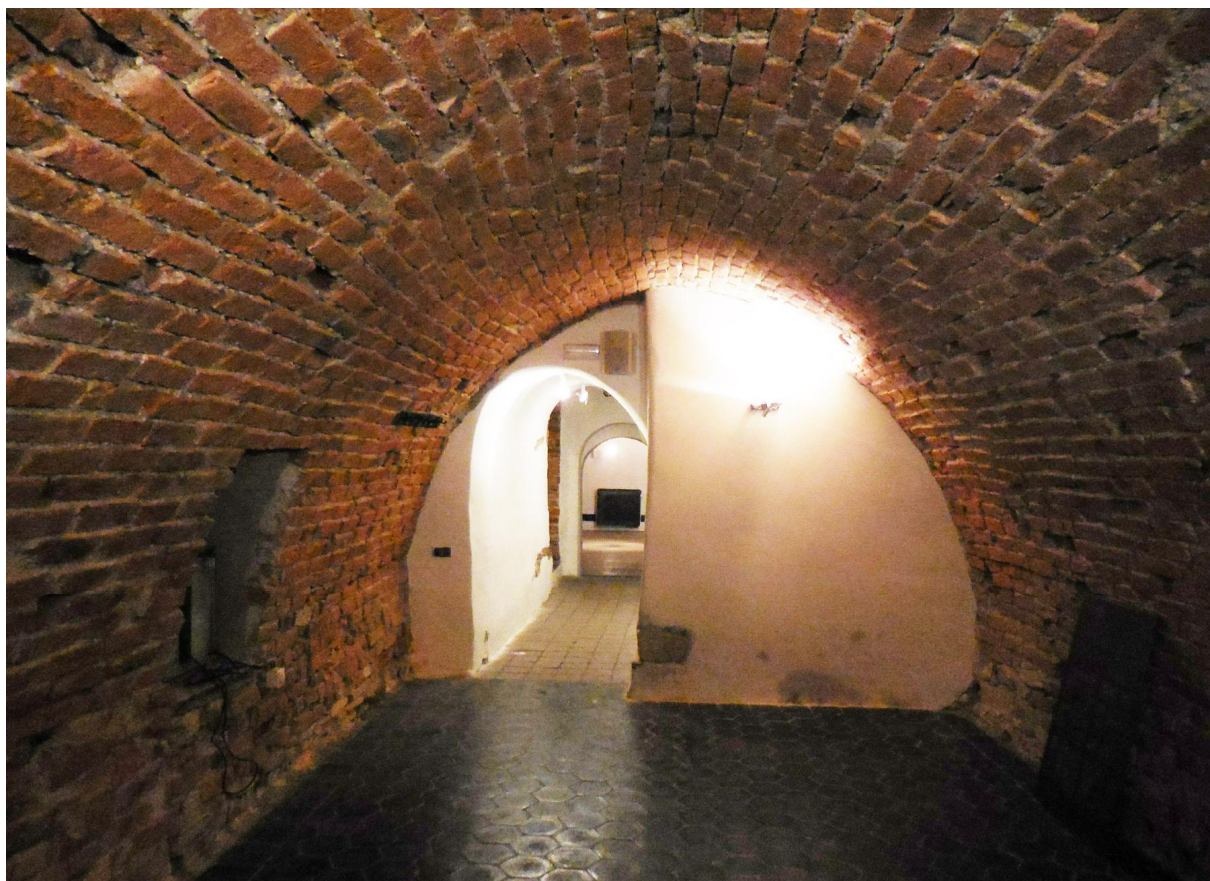
▲ Obr. 51: Sklep S03 zaklenutý gotickou cihelnou valenou klenbou s lehce hrotitým profilem.
