# DŮM ČP. 179 V HRADCI KRÁLOVÉ

AKTUALIZACE STAVEBNĚ HISTORICKÉHO PRŮZKUMU

Ing. arch. Václav Hájek

18. listopadu 2018

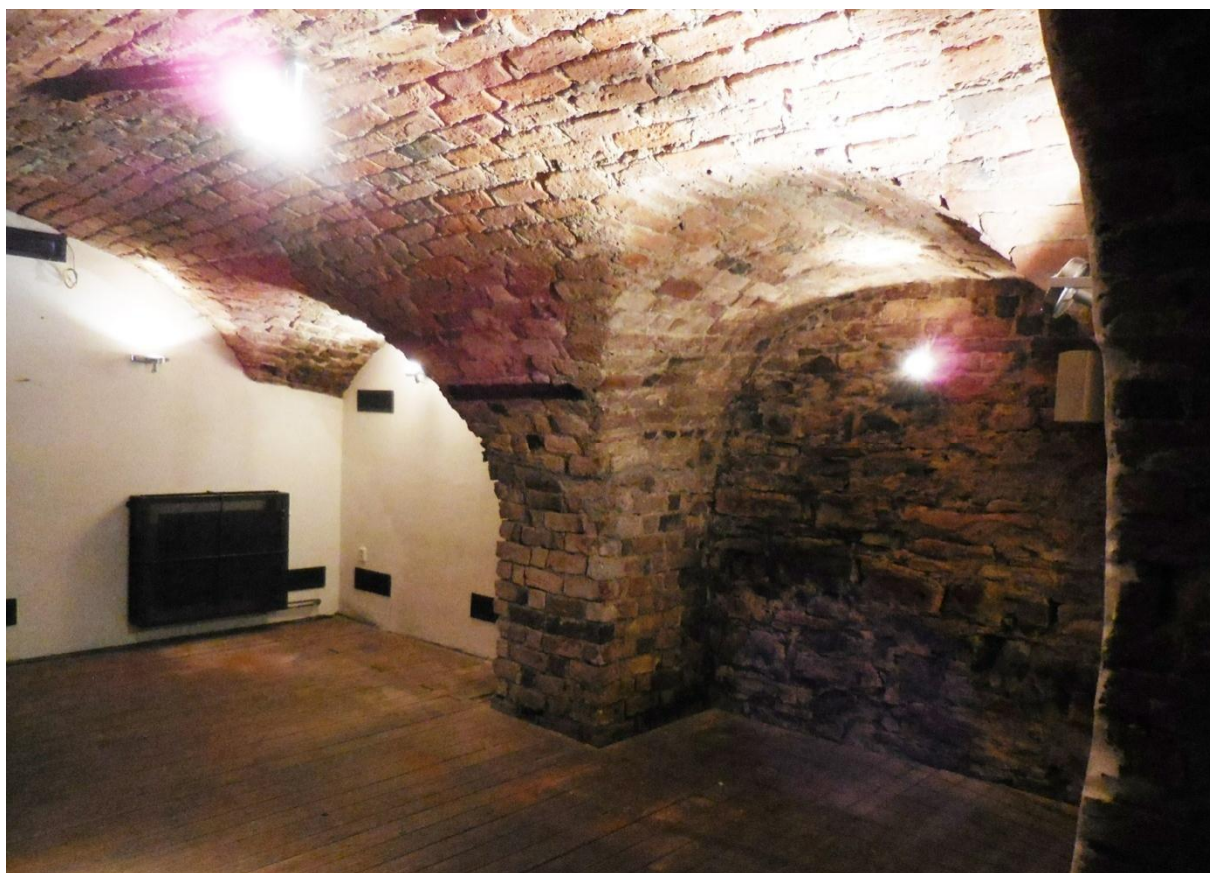
▲ Obr. 52: Sklep S05 zaklenutý gotickou cihelnou klenbou s mohutným pilířem a klenebními výsečemi. Pohled na východní stěnu vyzděnou převážně z lomového kamene.

Severně dispozice pokračuje dalším sklepem (S05) situovaným pod zadní komorou v přízemí. Prostor je zaklenutý cihelnou valenou klenbou s půlkruhovým profilem. Výška klenby je 269 cm, výška paty 102 cm. Použité cihly mají formát 27 x 13 x 9,5 cm. Při východní straně je uprostřed stěny přiložen mohutný pilíř a klenba má při této straně vloženy dvě trojboké výseče. Nad touto částí probíhá úzká chodbička směřující ze síně na dvůr. Podél severní stěny a severní části východní stěny je vyzděna omítnutá předstěna. Za touto předstěnou je dle starších plánů ve středu severního čela zazděné sklepní okénko, nejspíše pozůstatek shozu. Omítkou je opatřeno i jižní čelo, zbytek místnosti je ale bez omítky. Obvod prostoru je vyzděn převážně z lomového kamene, ovšem jen při terénu. Převážně kamenné je i čelo jižní výseče. V západní stěně je menší nika, zjevně druhotně proražená. Podlaha sklepa je prkenná.

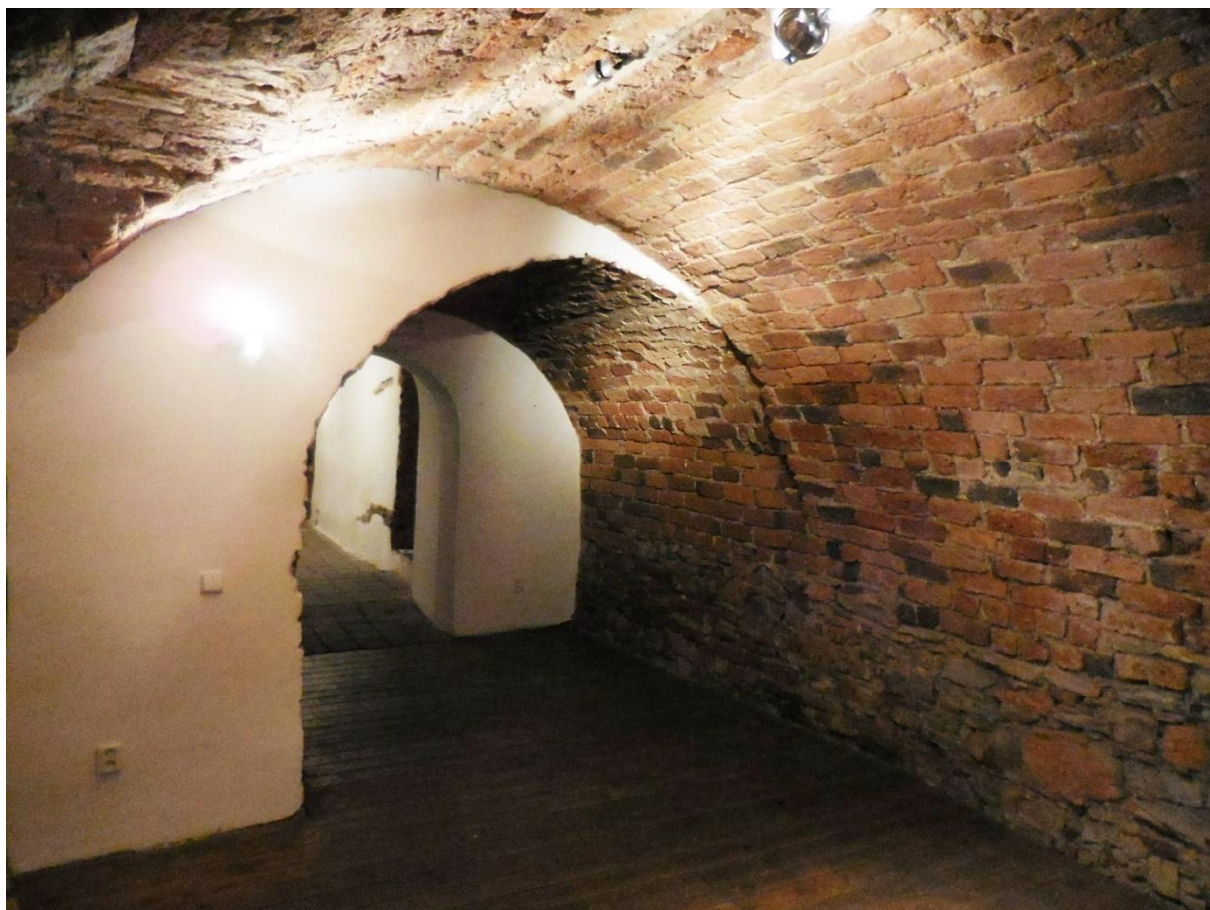
▲ Obr. 53: Pohled ze sklepa S05 do sklepa S06 kdysi odděleného příčkou.

Jižně na tento prostor navazuje obdélný prostor (S06) zaklenutý cihelnou valenou klenbou půlkruhového profilu z cihel formátu průměrně 27 x 13 x 9 cm. Na rozdíl od převažujícího obvodového zdiva z cihel v jižní části dispozice je i zde západní stěna do výšky cca 100 cm ze smíšeného zdiva s větším podílem kamene. V jižním čele, které je oproti zbytku prostoru omítnuté, je polokruhově zaklenutý průchod zpět do příčné spojovací chodby. Podlaha je i v tomto případě prkenná.

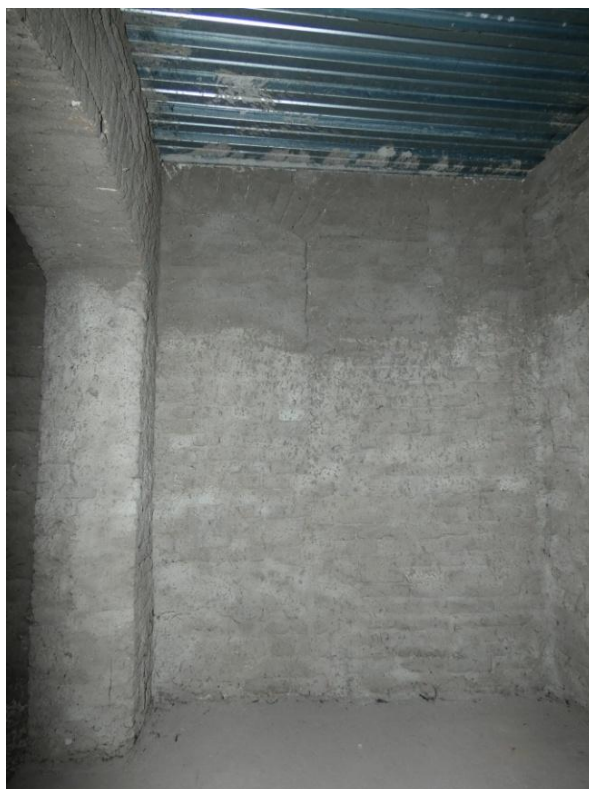
▲ Obr. 55: Prostor schodišťové podesty 101 se zazednou částí klenutého výklenku ve východní stěně.

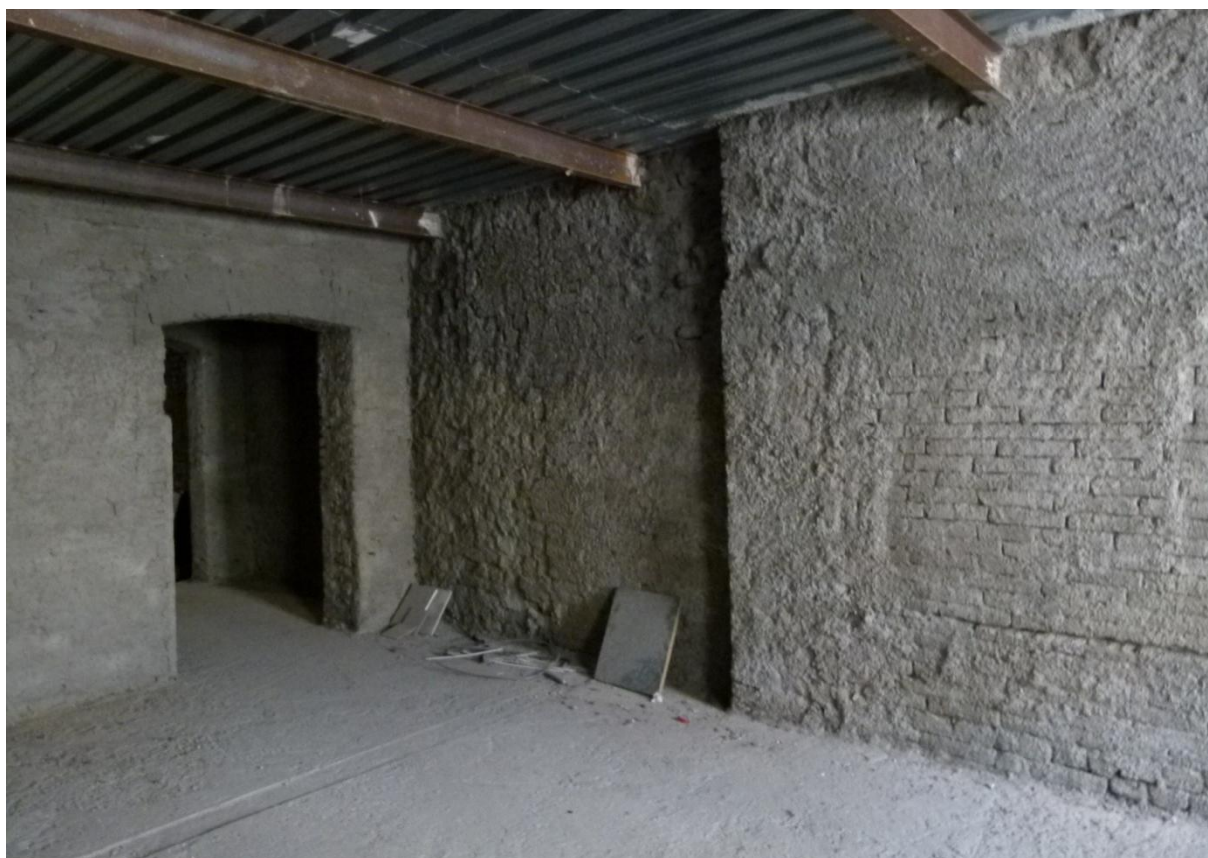
▲ Obr. 60: Pohled na východní stěnu místnosti 102 s odsazením v místě někdejšího průlezného komínu a navazující dělicí příčky.

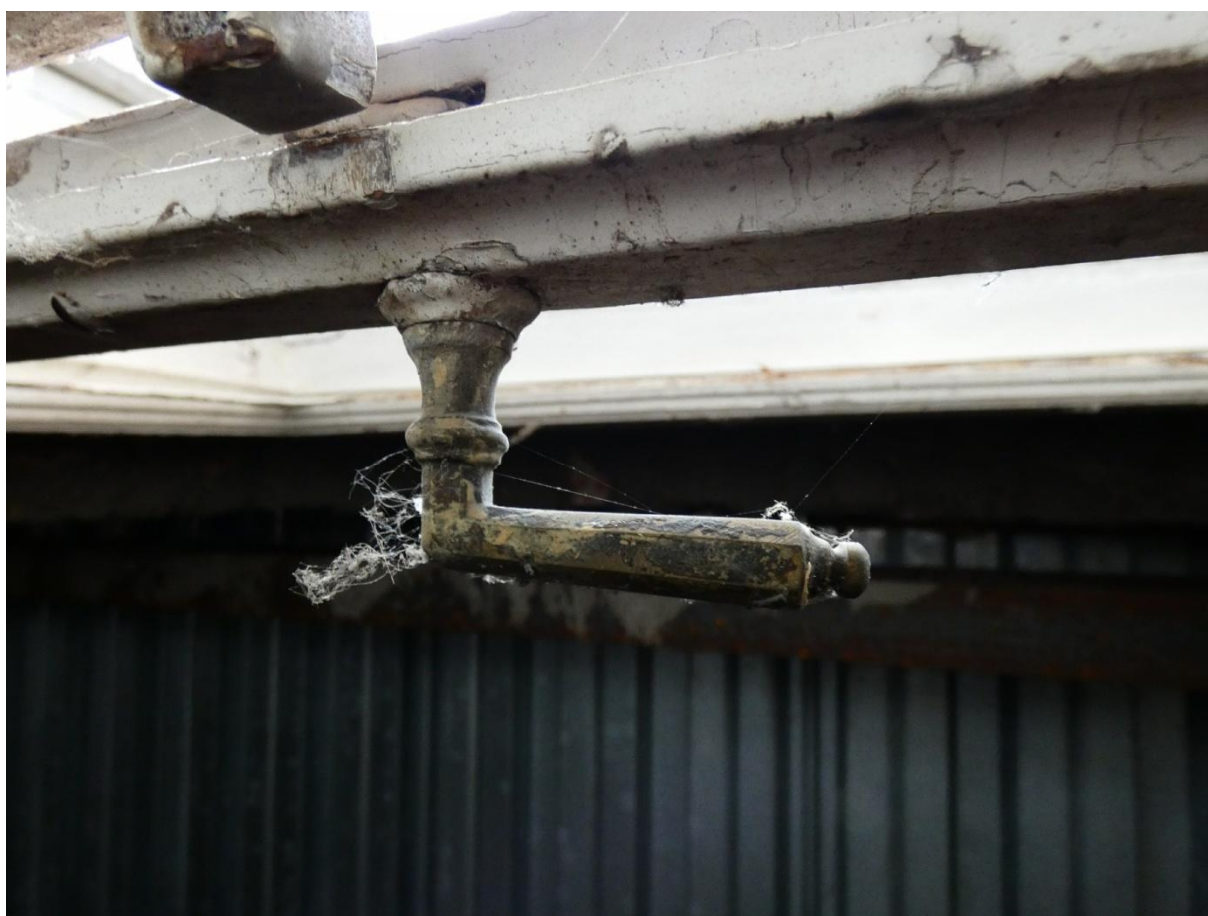
▲ Obr. 63: Mosazná okenní klička z konce 19. století v místnosti 102.

- středověké sklepní prostory
- klenby v přízemí budovy
- klenby nad schodištěm do patra
- schodišťový prostor se síní v přízemí
- prostor někdejší černé kuchyně včetně pozůstatků topeniště
- zbytky vnitřních oken v patře včetně mosazných kliček a závěsů (s ohledem na stav rámu možno zhotovit repliku a kování zachovat)

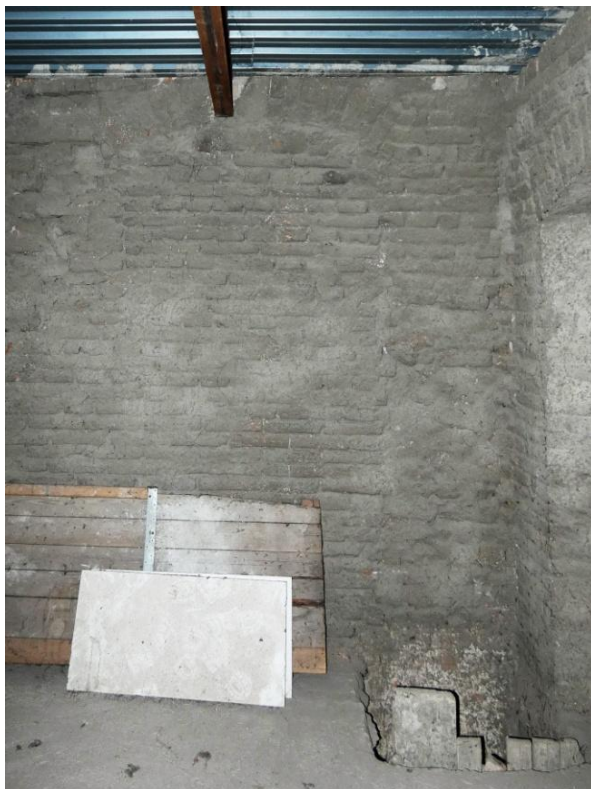
▲ Obr. 66: Zazděný klenutý výklenek ve východní stěně místnosti 103.

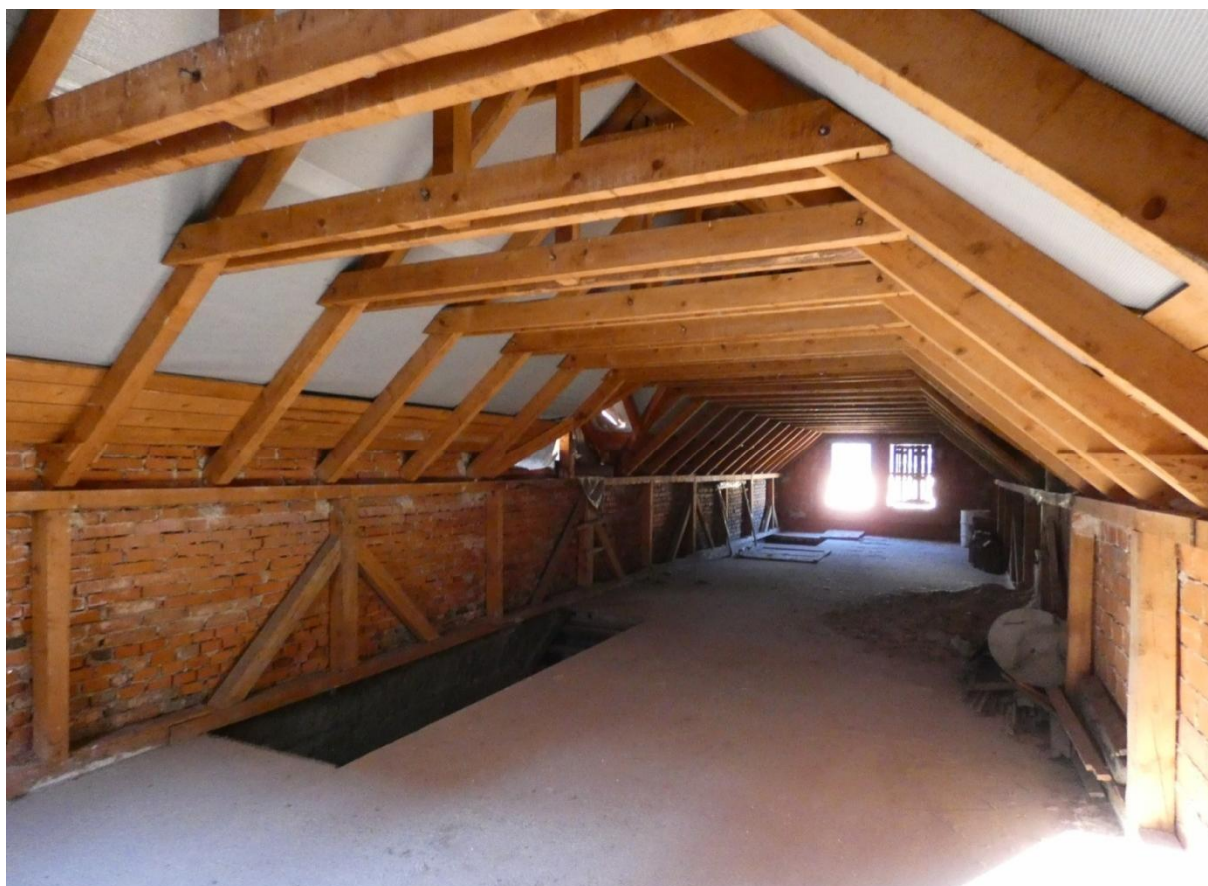
▲ Obr. 68: Pohled do prostoru krovu zhotoveného v roce 1998 s nadezdívkou tvořenou zčásti novodobými děrovanými cihlami a zčásti druhotně použitými cihlami pocházejícími pravděpodobně ze zbourané dělicí stěny nynější místnosti 103.

Prostor podkroví (201) je dnes přístupný pouze po provizorním schodišti v jižní místnosti. Obvodové zdivo včetně konstrukce střechy jsou novodobé. Stěny nejsou omítnuté. Štítové stěny jsou vyzděny z keramických tvárnic. Zdivo východní a západní nadezdívky je tvořeno novodobými dutinovými cihlami s menší příměsí starších, zřejmě druhotně použitých cihel. Formát těchto cihel je 30 x 14 x 6,5 cm. Je velmi pravděpodobné, že zde byl použit materiál z vybourané mohutné příčky v severní místnosti patra. Prostor není nijak stavebně členěn a je osvětlen dvojicí obdélných okenních otvorů v severní i jižní štítové stěně. Střecha je sedlová tvořená krovem krokevní soustavy s kleštinami, který je osazen na pozednici podepřené sloupky se zavětrováním. Uprostřed krovu je při západní i východní straně štítový trojboký vikýř.
