# LETOHRÁDEK NA BABĚ

## STAVEBNĚ HISTORICKÝ PRŮZKUM

Ing. arch. Václav Hájek

29. května 2011

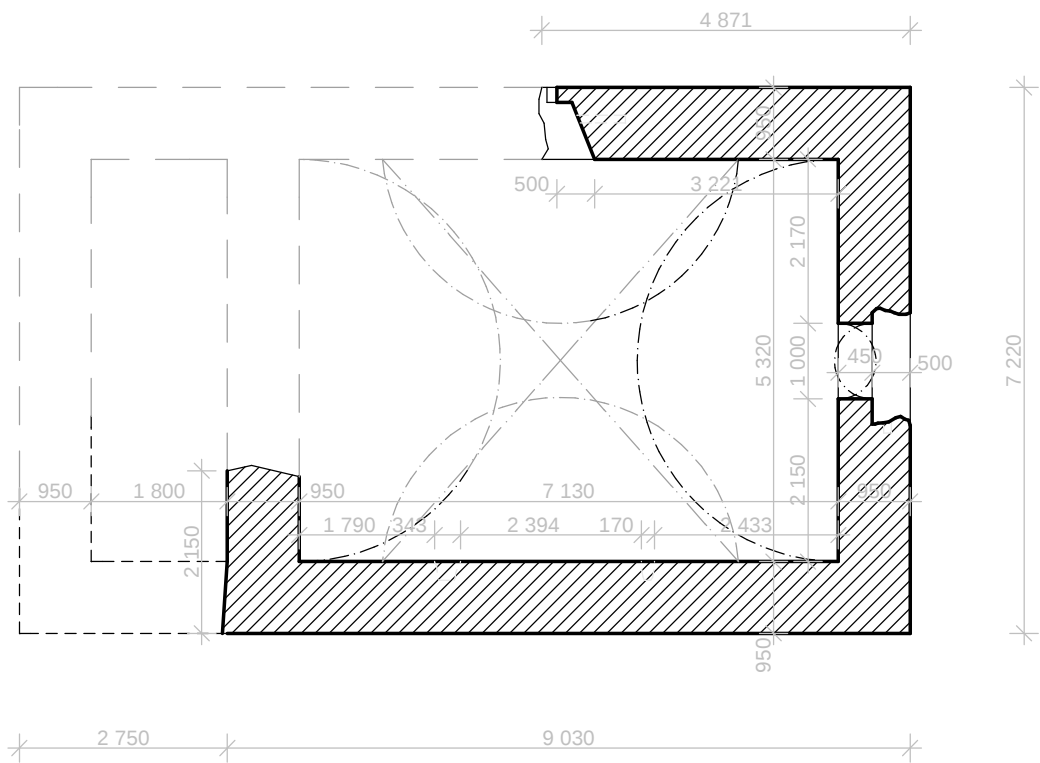
**PŮDORYS PŘÍZEMÍ M 1:100**

Z bývalé, zřejmě dvoupatrové, budovy letohrádku se dochovala pouze část půdorysu do úrovně druhého patra. Zřícenina má půdorys o stranách 9 x 7,2 m (15 x 12 loktů). Západní nároží zcela chybí. Téměř metr silné zdi byly vyžděny z lomového kamene s příměsí cihel. Zčásti se tak dochovalo přízemí o výšce 4 m, první patro vysoké 3 m a zbytky pravděpodobného druhého patra se zdmi o síle 45 cm. Použité cihly mají formát 260 x 130 x 60 mm s drobnými odchylkami. Vchod s částí šikmé špalety otevírající se do interiéru je umístěn v přízemí na ose severozápadní zdi. V ose severovýchodní zdi je pak situován další, nejspíše okenní, otvor. Z vnější strany je špaleta značně narušena a přechází do trhliny, která probíhá do vyšších pater. Na interiérové straně je špaleta vyžděna z cihel a zaklenuta půlkruhovým záklenkem. Cihly špalety jsou výrazně odlišné od cihel použitých v okolním zdivu. Mají běžný formát s rozměry 290 x 140 x 65 mm. Oba tyto otvory v přízemí byly opatřeny zasouvacími závorami, po kterých se dochovaly kapsy pečlivě vyžděné z cihel. Okraj jihozápadní zdi je v úrovni přízemí zarovnan nápadnou vyždívkou z cihel. Mohlo by se snad jednat o torzo špalety dveří. Na vnitřní straně jihovýchodní zdi zhruba 85 cm a 105 cm nad terénem se nacházejí dvě kapsy, které jsou nejspíše pozůstatkem po lešenářských trámech nebo ramenátu bednění klenby.

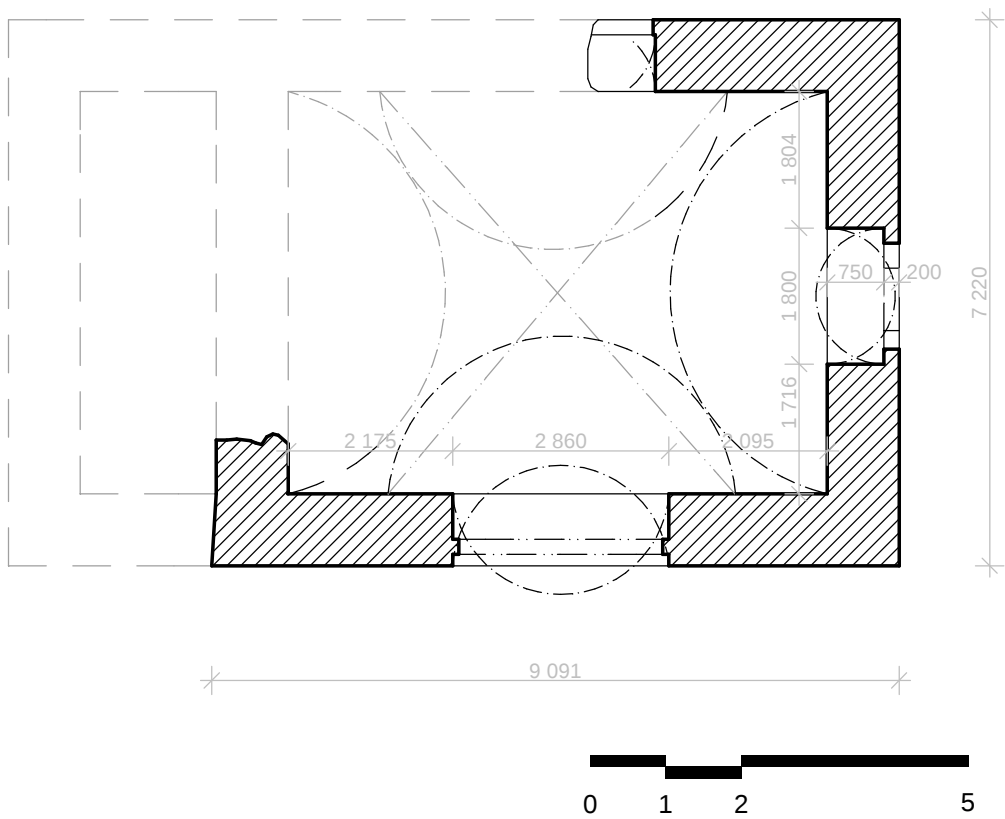
**PŮDORYS PRVNÍHO PATRA M 1:100**

V patře na ose severozápadní a severovýchodní zdi jsou vysoké okenní otvory s půlkruhovým cihelným záklenkem. Okno v jihovýchodní zdi se segmentovým záklenkem je výrazně větší a poskytuje výhled na panorama Prahy. Současný parapet tohoto okna je 60 cm pod úrovní někdejší podlahy a je výsledkem zazdívkou rozsáhlé trhliny ve zdivu.

Přízemí i patro bylo zaklenuto cihelnou valenou klenbou s trojúhelnými výsečemi a půlkruhovými čelními oblouky. Na vnitřním líci zdi se dochovaly pozůstatky omítek, v kterých lze podle charakteru rozpoznat tři druhy. V úseku stěn pod někdejší klenbou se jedná o hladkou okrovou omítku, která je místy opatřena bílou výmalbou. Nad úrovní klenby se nachází hrubá okrová omítky. Posledním druhem je pak hrubá omítky výrazně světlé barvy. Vnější líc stěn je opatřen hladkou novodobou omítkou s často obnovovaným nátěrem.

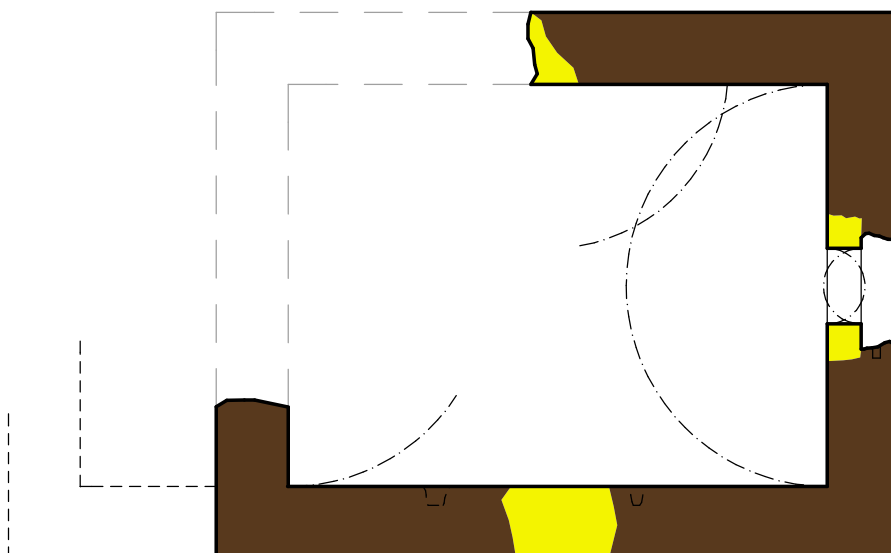
PŮDORYS PŘÍZEMÍ M 1:100

Zbytky stavby ještě vcelku dobře dokládají, jak asi objekt vypadal, přestože byl letohrádek v pozdějších dobách celkově upraven. Vystavěn byl v polovině 17. století jako obdélná, nejspíše dvoupatrová, budova. Přízemí a první patro byly zaklenuty cihelnou valenou klenbou. Druhé patro muselo být vzhledem k malé tloušťce obvodových zdí plochostropé. Vchod byl umístěn ze severozápadu. Na severovýchodě bylo v přízemí okno doplněné o zasouvací závoru. Vzhledem k existenci klenby zřejmě nemohlo být schodiště umístěné v této místnosti a je nutné jej tedy hledat jinde. Omítky provedené v nedávné době na vnější líc stěn snížily vypovídací schopnost objektu, přesto na jihozápadní zdi u jižního nároží je zřetelná nerovnost zdiva. Na fotografii z meziválečného období je pak patrné, že jihovýchodní zeď pokračovala dále na jihozápad. Tato situace je zřetelná i na fotografii z roku 1959. Pozůstatky zdiva na jihozápadě v prodloužení půdorysu lze tak s velkou mírou pravděpodobnosti pokládat za schodišťový přístavek, do kterého se vcházelo dveřmi v jihozápadní zdi. Po těchto dveřích se dochovala část špalety vyzděné z cihel, kterou lze pozorovat i na fotografii z roku 1959 ještě před provedením novodobých úprav. Zřejmě se tedy jedná o původní prvek. První patro se otevíralo ven třemi okny, z nichž jihovýchodní okno bylo výrazně větší. Podobně tomu bylo snad i v druhém patře. Podle způsobu narušení zdiva lze předpokládat okno v ose jihovýchodní a snad i severovýchodní zdi. O podobě tohoto patra a také zastřešení však nelze říci nic bližšího.

Dvojdílná dispozice letohrádku tedy byla rozmístěna vertikálně. V přízemí se nacházela vstupní síň a průchod do přístavku se schodištěm. O podobě schodiště není nic známo. Nabízejí se tak tři možné varianty<sup>1</sup>: jednoramenné schodiště, dvouramenné schodiště, nebo schodiště točité částečně zapuštěné v síle jihovýchodní zdi, přičemž jako nejpravděpodobnější se jeví právě varianta poslední. Do prvního patra byla umístěna místnost s výhledem do okolí. S ohledem na velikost okenního otvoru, situování místnosti a četné analogie ji lze označit za reprezentativní sál. Výhled na panorama Pražského hradu, sídlo královské moci, však nebyl pouze kratochvilný, ale pro čerstvě nobilitovaného měšťana také do jisté míry symbolický. Letohrádek musel být jistě vybaven i záchodem. Očekávat ho lze v síni prvního patra v návaznosti na sál. Nacházel by se tak na straně orientované k přístupové cestě, proto se zdá jako pravděpodobné řešení se záchodovou šachtou. Druhé patro pak mohlo sloužit jako obytný pokoj nebo sýpka, která je v horním patře podobných objektů doložena četnými analogiemi. Z dochovaných zbytků druhého patra nelze jednoznačně říci, zda výrazné proluky ve zdivu jsou pozůstatky oken. Pokud by tomu však tak bylo, potom by velikost oken svědčila o obytné funkci. Malá síla zdí tohoto patra by mohla znamenat, že zde byla vložena dřevěná rámová konstrukce, která by nesla krov. Opět pro tuto domněnku chybí jakékoliv známky, které by ji potvrdily.

Po roce 1976<sup>2</sup> pak byla zřícenina upravena a to především za účelem zajištění rozpadajícího se zdiva. V přízemí se to týkalo hlavně vyzdění nové špalety okenního otvoru v severovýchodní zdi a zarovnání dveřní špalety těsně nad terénem. Parapet velkého okna jihovýchodní zdi v prvním patře, který byl narušen rozsáhlou trhlinou, byl nově vyzděn do výšky 65 cm pod úroveň někdejší podlahy. Poslední stavební úpravou zříceniny bylo v nedávné době provedení novodobé omítky na vnější líc zdí.

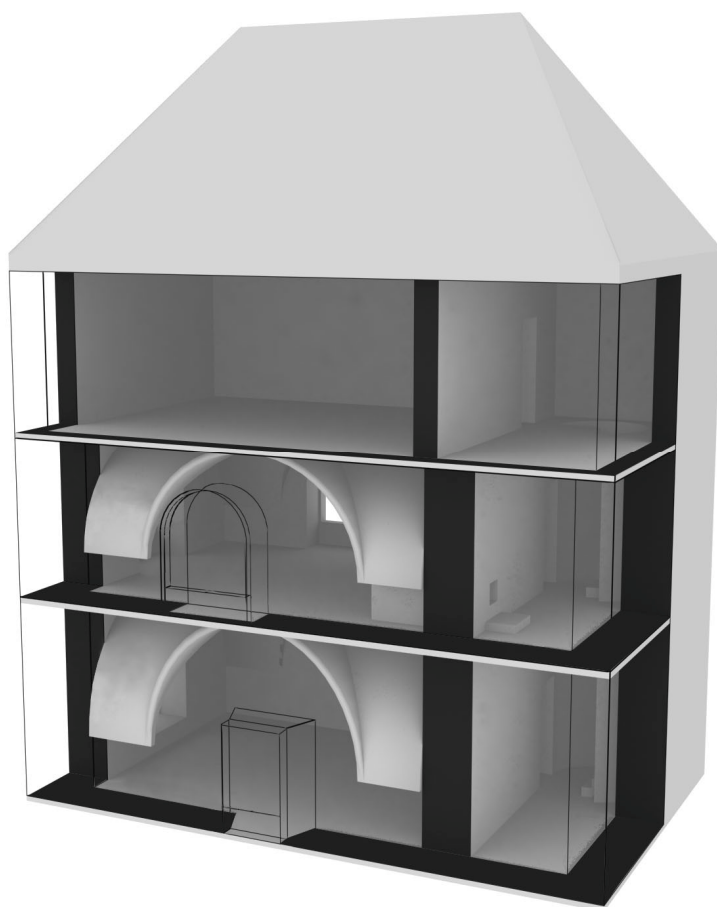
▲ Pokus o hmotovou rekonstrukci letohrádku.

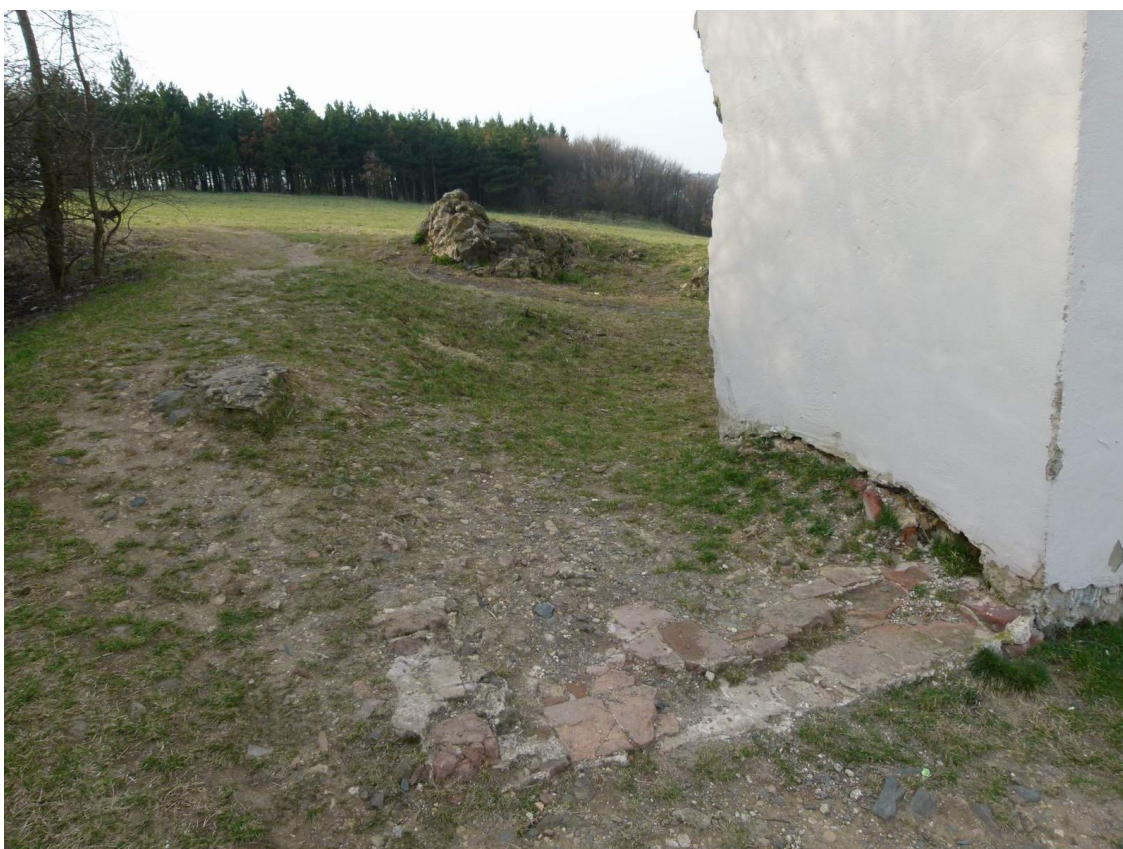
Na jihozápadě v prodloužení půdorysu lze v úrovni terénu nalézt relikt zdiva o tloušťce 95 cm. Nejzřetelnější je jihozápadní nároží, které je od jihozápadní zdi zříceniny vzdáleno 1,8 m. Poblíž někdejšího západního nároží leží neforemná část zdiva, kterou lze pokládat za zbytek zřícené klenby.

▲ Foto 04: Pozůstatky zdiva v úrovni terénu u jižního nároží.

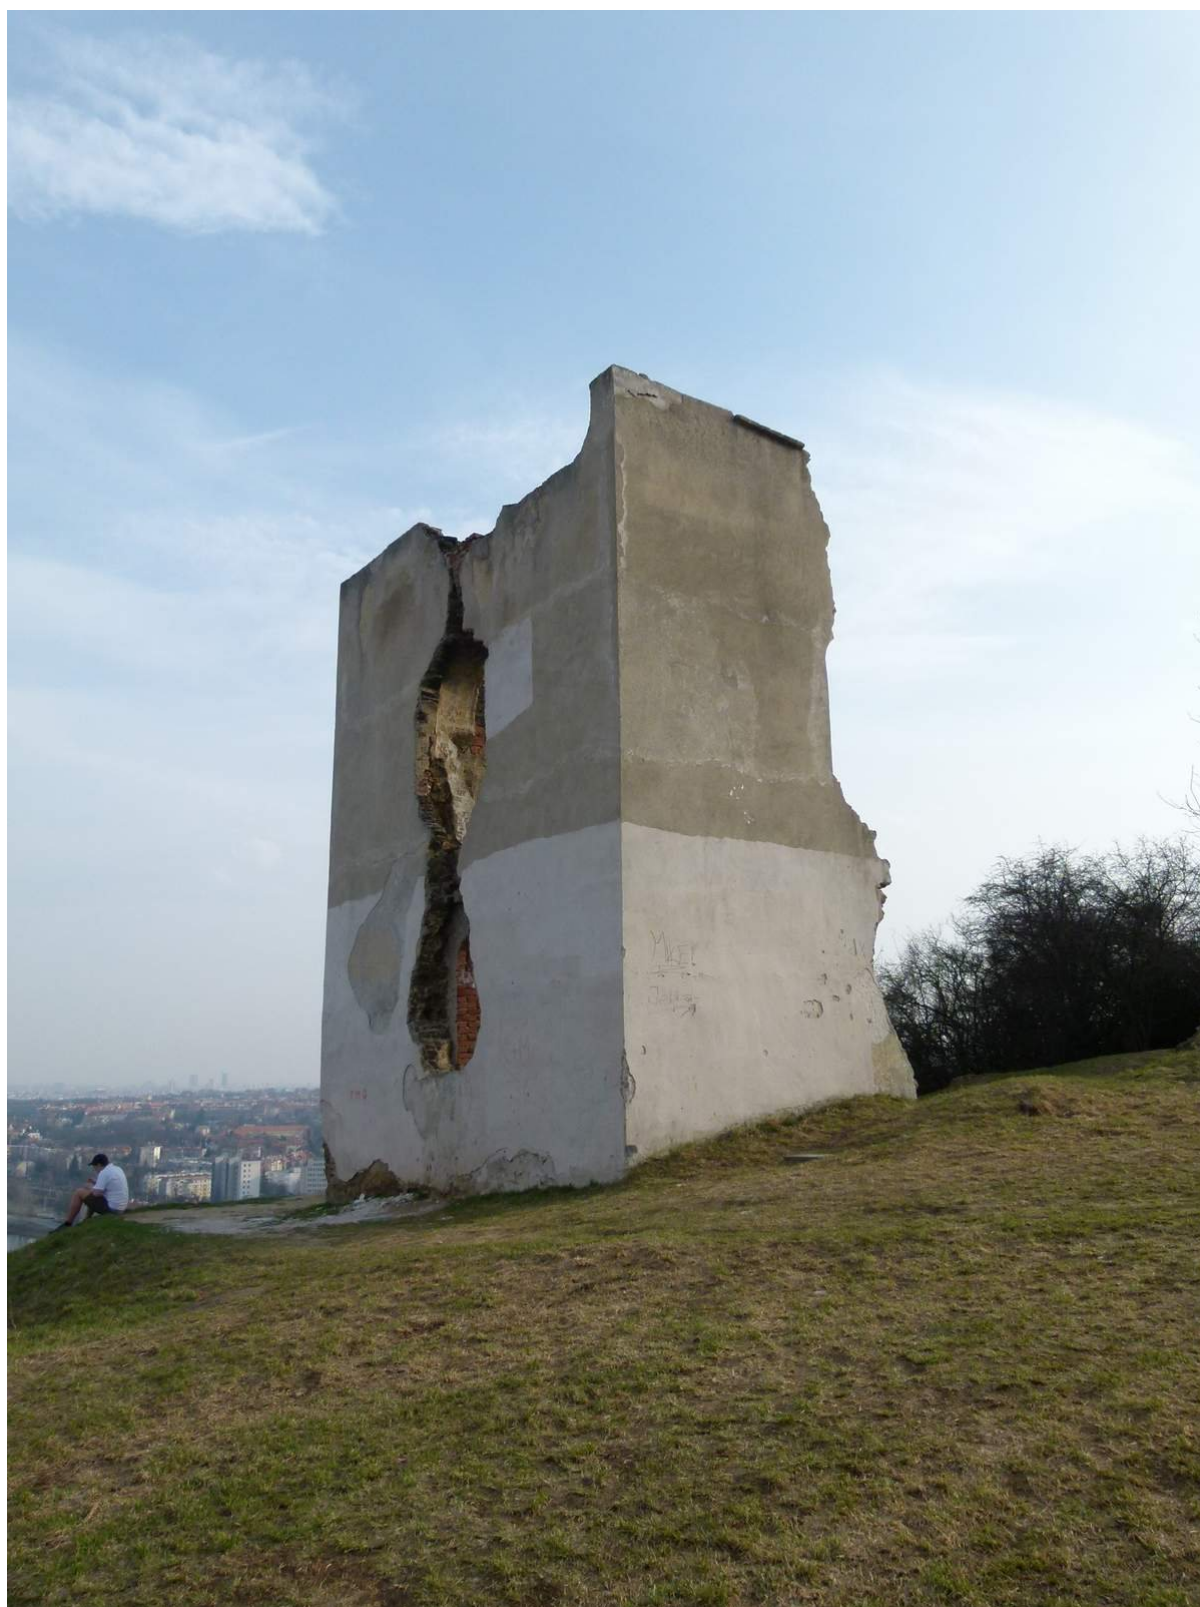
▲ Foto 05: Pohled na zříceninu od severu s trhlinou ve zdivu severovýchodní zdi.

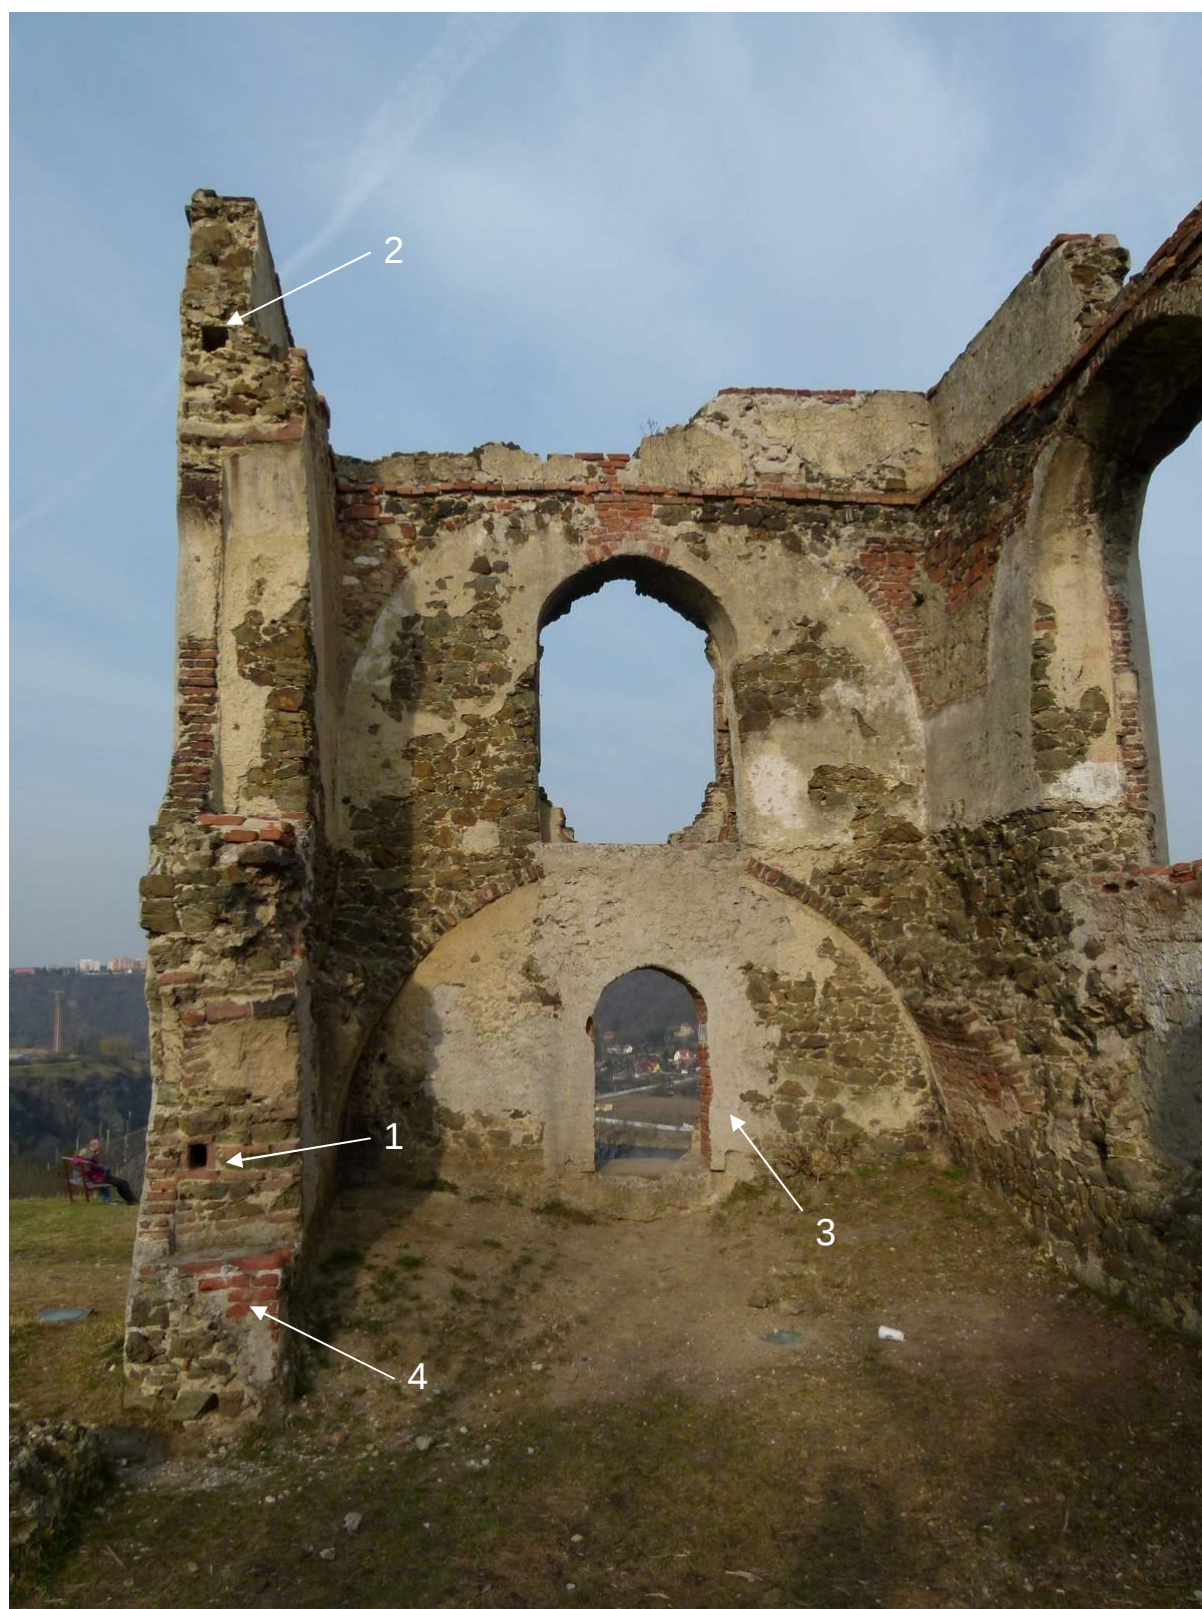
▲ Foto 06: Pohled do vnitřního prostoru zříceniny od jihozápadu (1 – kapsa zasouvací závory dveří, 2 – kapsa ztužujícího věnce, 3 – novodobá okenní špaleta, 4 – vyzdívka prahu dveří provedená po roce 1976).

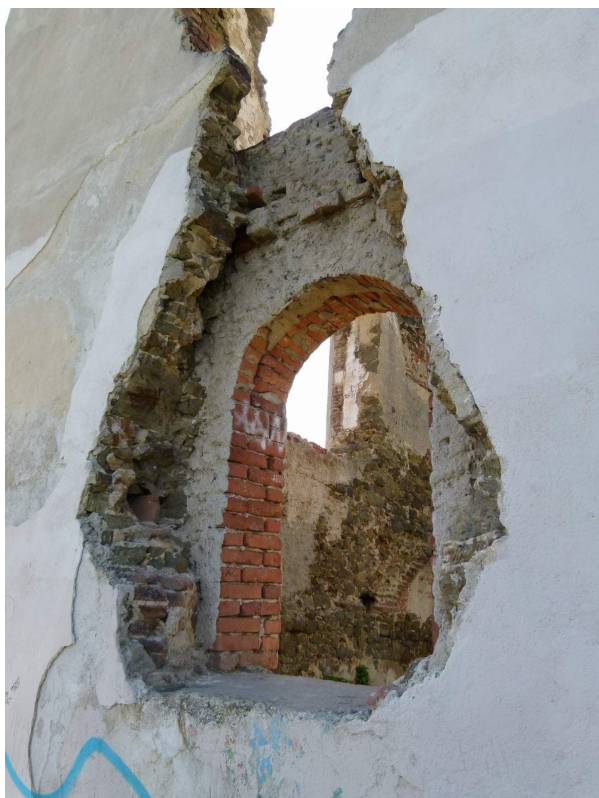
▲ Foto 07: Detail novodobé okenní špalety.

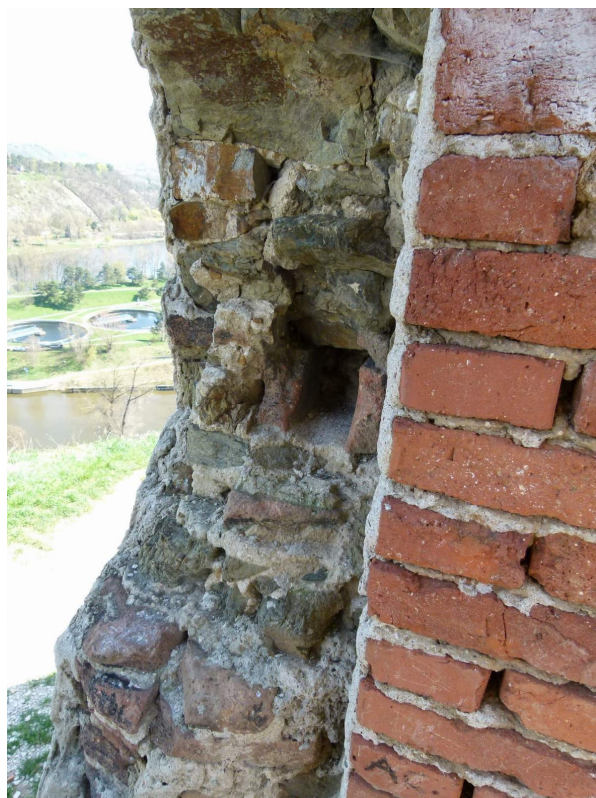
▲ Foto 08: Detail kapsy pro zasouvací závoru.

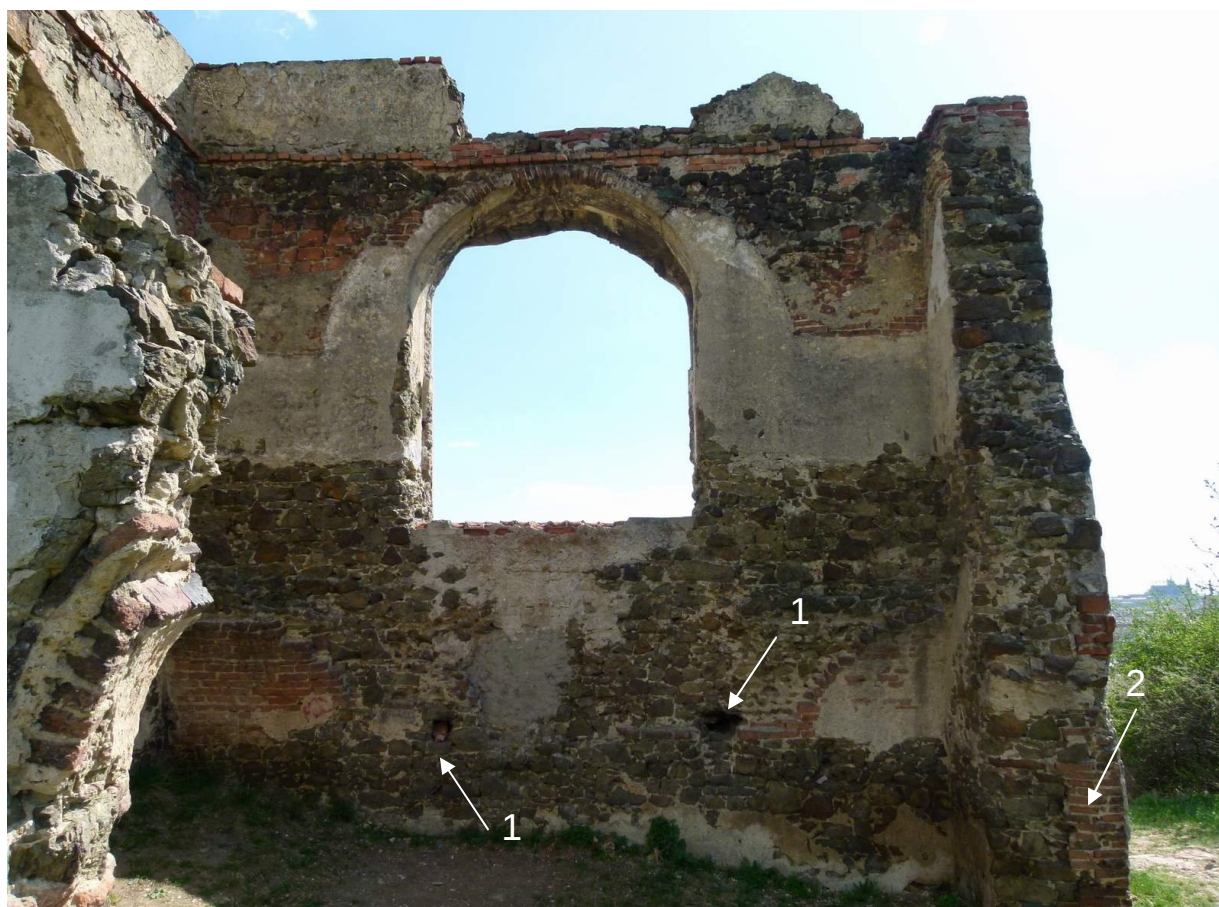
▲ Foto 17: Pohled na vnitřní stranu jihovýchodní zdi s velkým oknem v prvním patře (1 – kapsy po lešenářských trámech nebo ramenátu, 2 – nejspíše špaleta dveří).

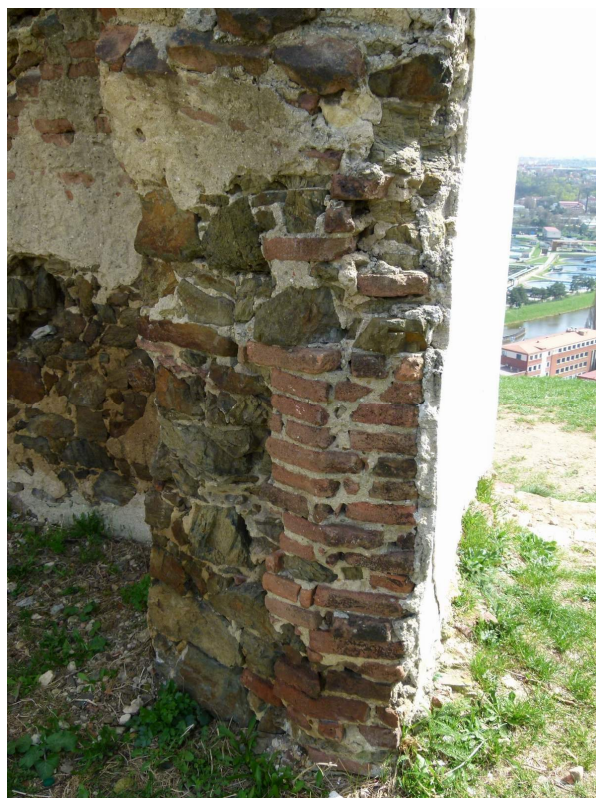
▲ Foto 19: Detail cihelné vyzdívky okraje jihozápadní zdi – snad pozůstatek špalety dveří.

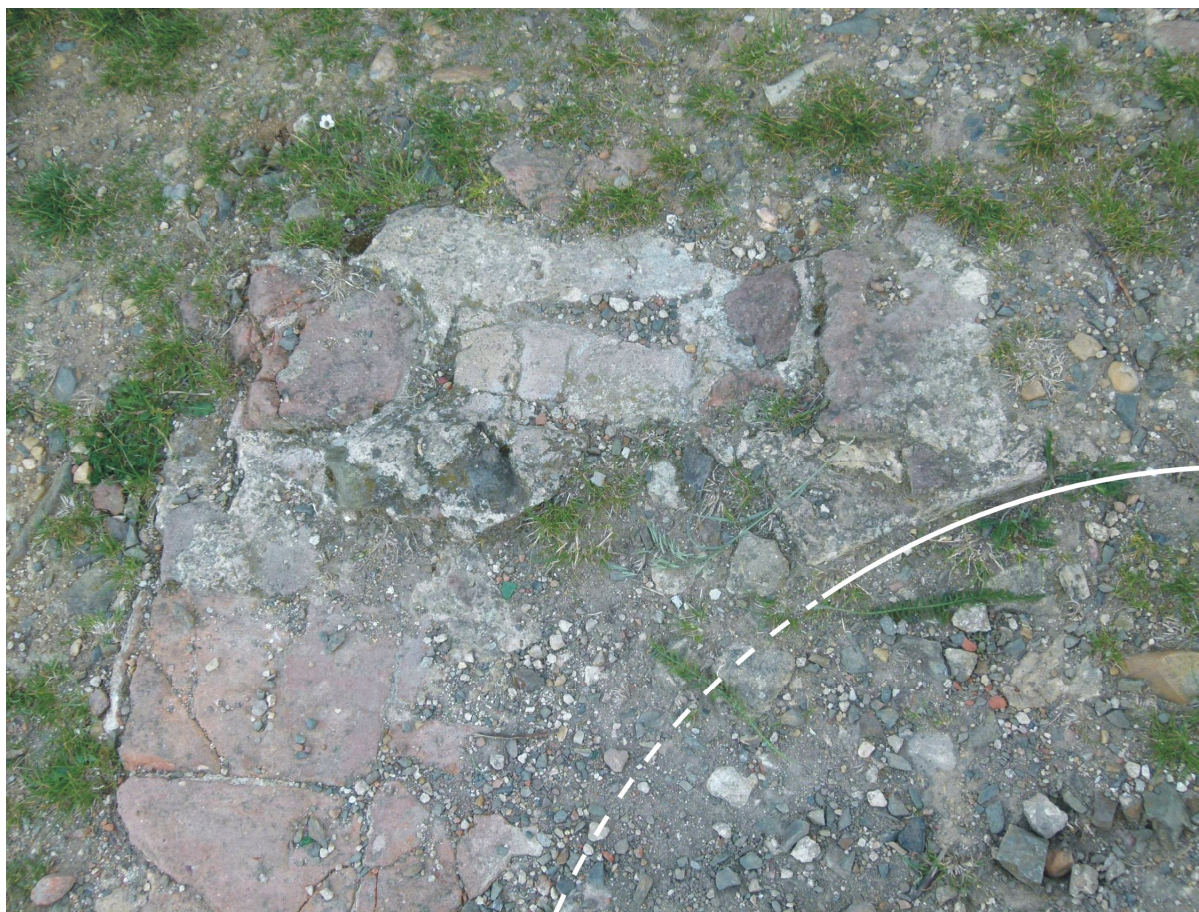
▲ Foto 21: Výběžek v pozůstatku zdiva jižního nároží – snad stopa točitého schodiště.

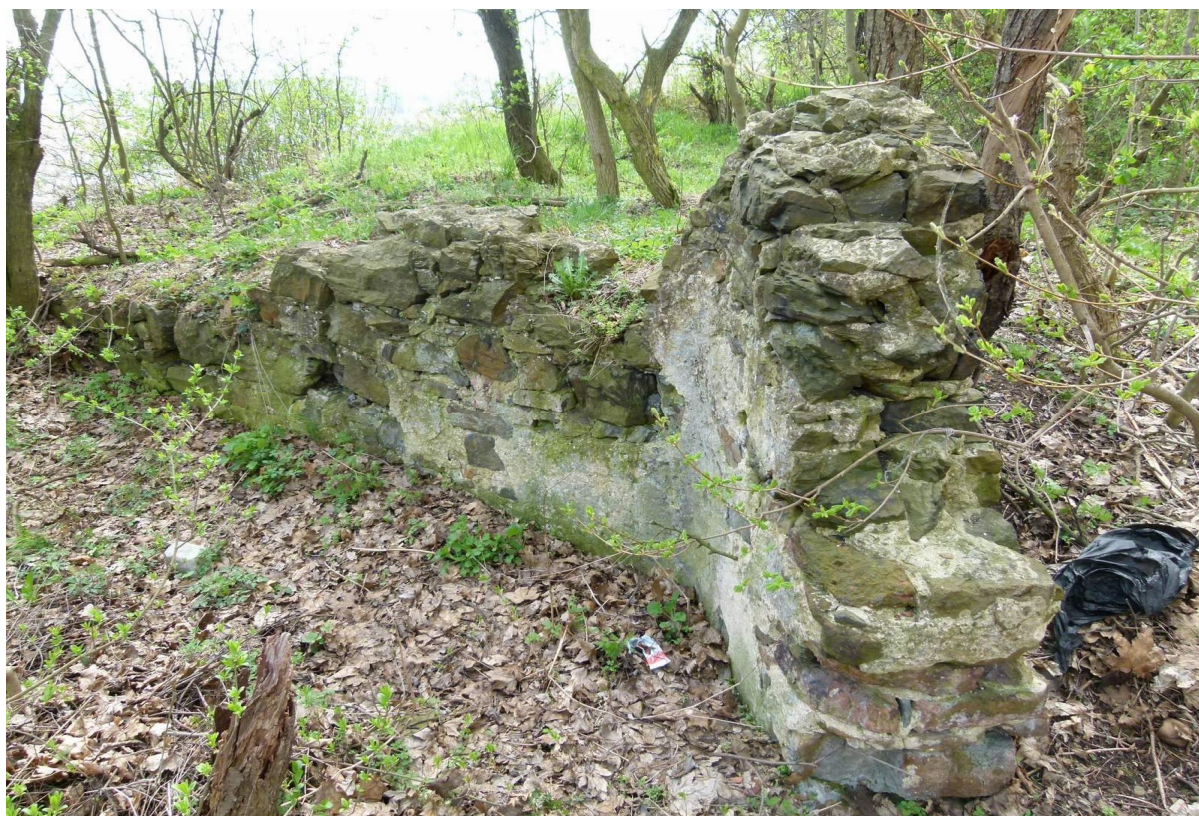
Skromné relikty zdiva v sousedství budovy letohrádku lze snad považovat za pozůstatky někdejšího viničního lisu nebo obytného stavení z poloviny 18. století zmiňovaného v pramenech.

▲ Foto 22: Pozůstatky zdiva sousedního objektu – asi viničního lisu nebo obytného stavení.
