PIVOVAR V DAŠICÍCH ČP. 27
SKLEPY

STAVEBNĚ HISTORICKÝ PRŮZKUM

Ing. arch. Václav Hájek

15. února 2009

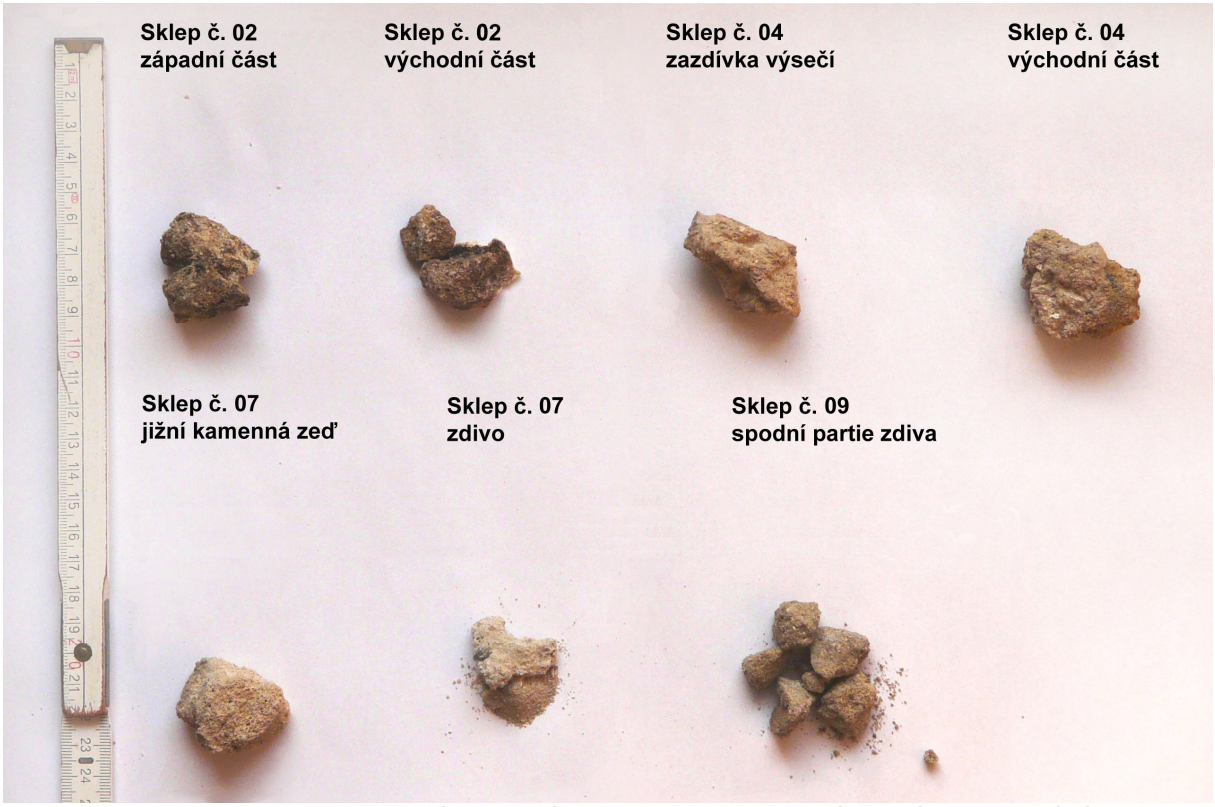
▲ Vzorky malt s popisy pro určení relativní chronologie zdiva vzájemným porovnáním.

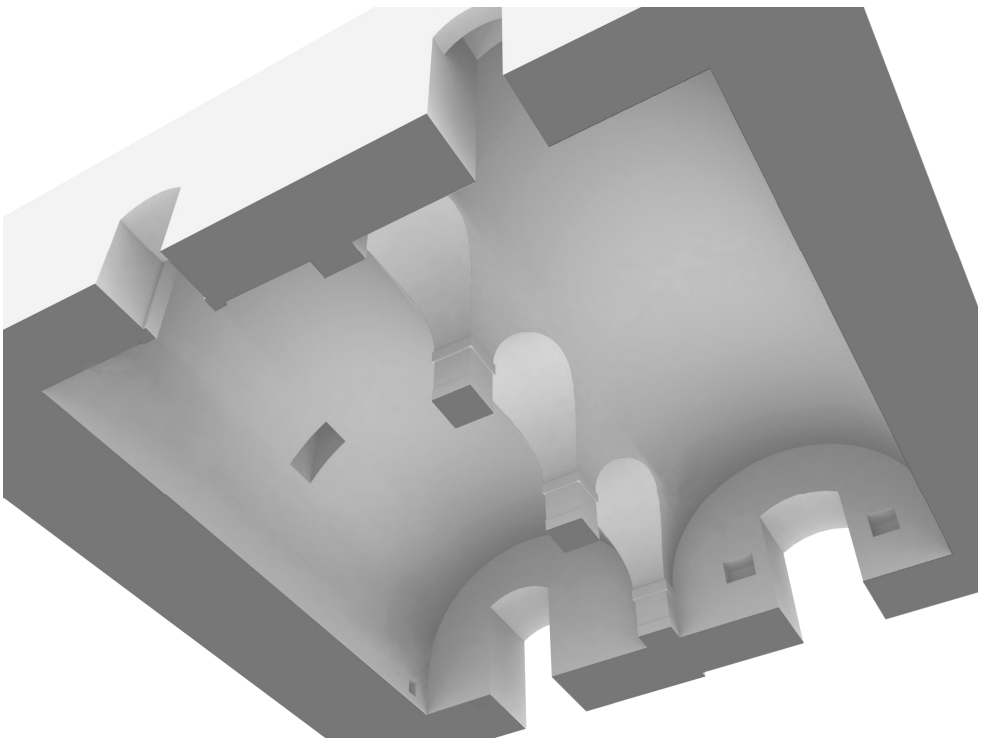
Směrem na východ navazuje další sklepní prostor. Tento sklep (S 0 4) je polovinou původního dvoulodního prostoru zaklenutého sestavou dvou valených kleneb se třemi trojbokými výsečemi podepřenými středovými pilíři. Profil klenby i výsečí je přibližně půlkruhový a tloušťka kápí je konstantní. Jednotlivé cihly jsou kladeny do vazákové vazby s průběžnou spárou v ose valené klenby. Malta zdiva je středně hrubá, mírně nahnědlé barvy. Po navlhčení se maže. Cihly, které jsou zde použity, mají již téměř běžný formát 260 x 130 x 65 mm. Čela výsečí byla dodatečně zazděna příčkou vloženou mezi jednotlivé pilíře a prostor tak byl rozdělen. Je to patrné díky charakteru spáry u styku příčky a klenby a také díky použití cihel barvou se lišících od cihel klenby. Malta zazdívek je příbuzná maltě klenby. Je ovšem jemnější a spíše okrová. Pískovcové pilíře mají přibližně čtvercový průřez o rozměrech 725 x 700 mm. Jejich celková výška je 1 080 mm. Dřík pilířů se skládá ze dvou kamenných bloků, na které je osazen jednoduchý náznak hlavice tvaru kvádru. V jižní části klenby je vsazena do zdiva řada uspořádaných špalíků, k nimž byl zřejmě přichycen elektrický kabel. Vchody se segmentovým záklenkem se nacházejí v čelech klenby. Západní průchod nenavazuje na sklep S02 zcela přesně a částečně koliduje s klenbou tohoto sklepa. Východní průchod byl původně opatřen kamenným ostěním, které již chybí. Dokladem toho je otisk ve zdivu. Vlevo od vstupu je do zdi vezděn větší kámen. V severní stěně je průchod do vedlejšího sklepa S05. Na jižní straně klenby byl vytvořen světlík, nad nímž se ještě nachází malý otvor procházející skrze klenbu. Odvětrávání zprostředkovávají dvě šachty čtvercového průřezu proražené ve vrcholu klenby, které vyúsťují v prostoru sladovny. Jejich stěny jsou překryty betonovou omazávkou. V jihovýchodním rohu je nad podlahou menší otvor s kamenným překladem. Zdivo sklepa je ponecháno bez omítky. Podlaha je zde o 350 mm výše než v sousedním slepě S02. Je betonová a překrývá původní podlahu z cihel kladených na bok.

Sousední sklep (S 0 5) je obdélného půdorysu zaklenutý valenou klenbou půlkruhového profilu provedenou z cihel. Původně tvořil se sousedním sklepem S04 jeden prostor čtvercového půdorysu. Kápě má konstantní tloušťku a je vyzděna v prosté vazákové vazbě tzv. „na cihlu“ s podélnými průběžnými spárami. Klenba je prolomena třemi trojbokými výsečemi, jejichž čela mezi pískovcovými pilíři byla dodatečně zazděna. V této vložené příčce je průchod do vedlejšího sklepa. Záklenek je segmentový. Další dva průchody jsou v obou čelních stěnách. V severní stěně je dodatečně vylámaný dveřní otvor se záklenkem.

▲ Hmotový model původního stavu sklepů S04 a S05.

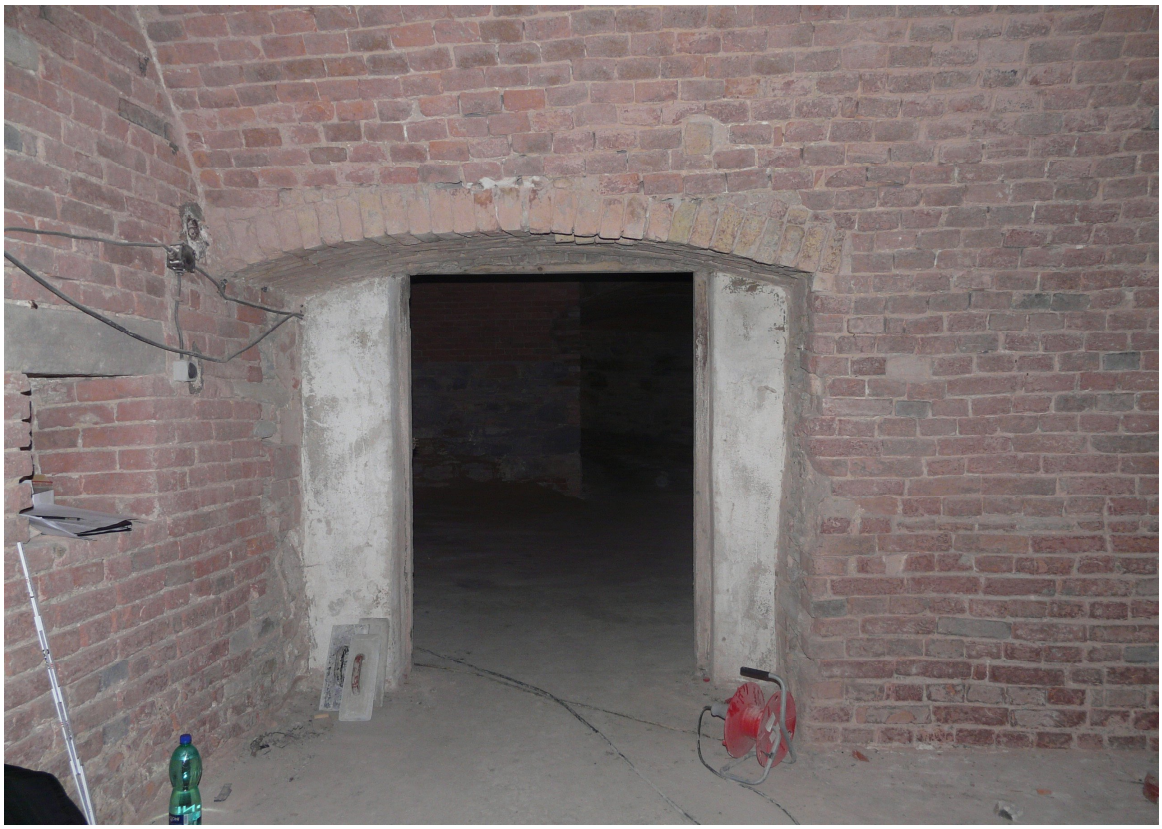
▲ Foto 18: Sklep S05 – dodatečně prolomený průchod do sklepa S08 vzniklý nejspíše rozšířením původního světlíku.

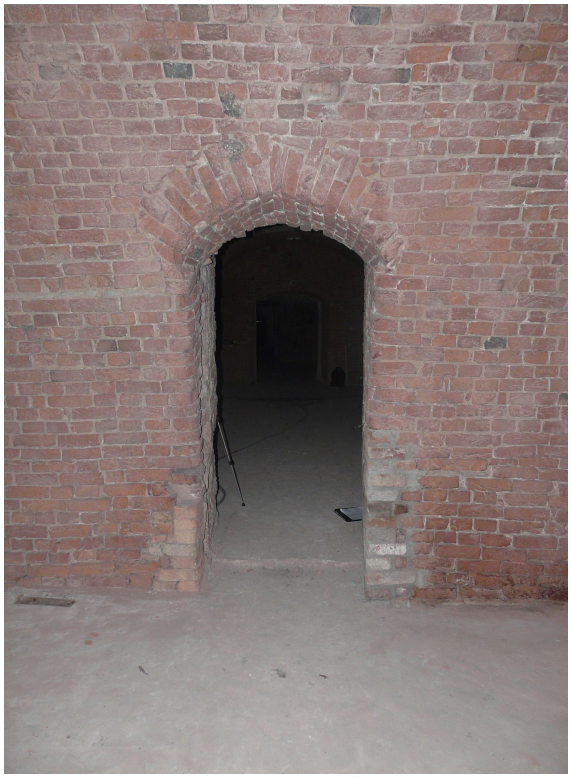
▲ Foto 22: Sklep S06 – průchod do sklepa S05.
